FICHA DE INVENTARIO Y VALORACIÓN DE BIENES CULTURALES INMUEBLES

1.1. Nombre del Bien	KR 4 12 B 5	1.2. Otros nombres	N.A.
1.3. Pertenece a valoración colectiva	No	1.4. Nombre	N.A.

3.1. Departamento	Bogotá	3.2. Municipio	Bogotá D.C.
3.3. Nomenclatura	KR 4 12 B 5	3.4. Nomenclatura antigua	N.A.
3.5. Barrio	La Catedral	3.6. Código Barrio	003110
3.7. Dentro de sector urbano histórico	Si	3.8. Nombre sector urbano	Sector Urbano Antiguo
3.9. No. de manzana	025	3.10. No. de predio	001
3.11. CHIP	AAA0032OBTO	3.12. Localidad	Candelaria
3.13. Dentro de perímetro urbano	Si	3.14. UPZ	94
3.15. Nombre UPZ	Candelaria

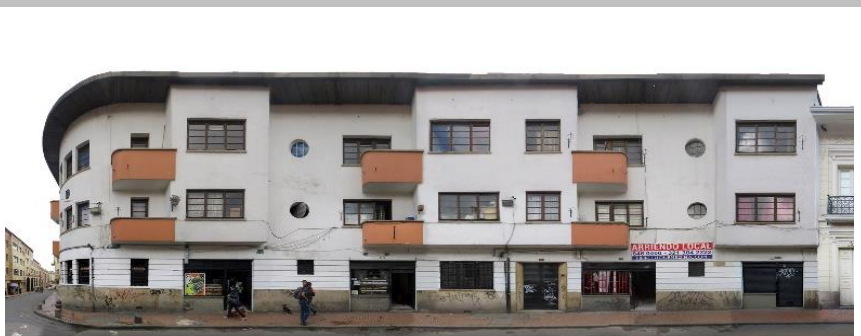
9. FOTOGRAFÍA DEL INMUEBLE

Inmueble de 3 pisos paramentado en un predio con esquina redondeada, cuyas dimensiones son 32.46 m de frente sobre la Carrera 4 por 13.81 m de fondo sobre la Calle 12 B, logrando una proporción de 1 a 2.35 veces. La ocupación del predio se realiza a través de un volumen con 3 patios laterales, el último de estos cubierto y usado actualmente como depósito. Se accede a la edificación desde la Calle 12 B a un local, y desde la Carrera 4 a cuatro locales más, en medio de estos se localiza una quinta puerta que corresponde a la entrada principal del área residencial de los siguientes dos pisos. Sus fachadas en el primer piso cuentan con un zócalo en piedra y varios vanos de puertas y ventanas de forma rectangular. Del segundo piso en adelante sobresalen del paramento volúmenes verticales que cuenta con una ventana horizontal por piso, al lado de estos igualmente sobresalen antepechos de balcones en mampostería con esquinas redondeadas. La fachada sobre la Carrera 4 se caracteriza por que además cuenta con vanos ejes verticales formados por ventanas de forma circular. Sobre la esquina redondeada se localizan en cada piso un juego de 3 ventanas rectangulares. Los muros cuentan con revestimiento de pañete y pintura y toda su carpintería en metálica.

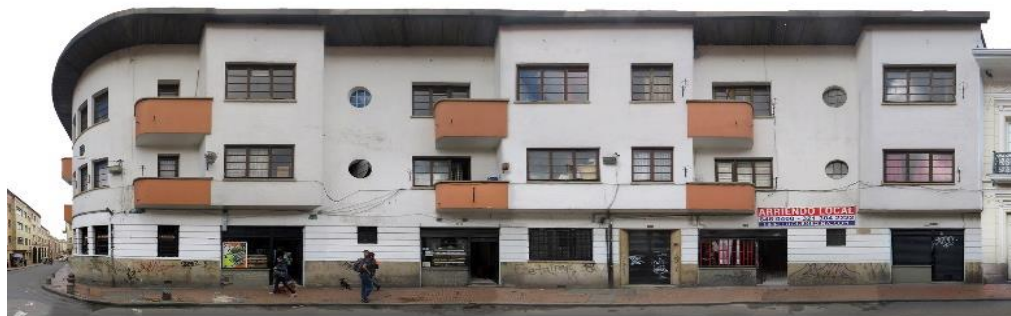
Fachada Oriental

Valor estético: El valor estético de este inmueble se fundamenta en el lenguaje art deco que utiliza su fachada, la cual cuenta con volúmenes de esquinas redondeadas que sobresalen del paramento, y vanos de forma circular. Estas características las comparte con algunos inmuebles del sector de la misma época, con ellos forma la imagen de la ciudad cambiante de mediados de siglo XX.
