FICHA DE INVENTARIO Y VALORACIÓN DE BIENES CULTURALES INMUEBLES
USO EXCLUSIVO DEL MINISTERIO DE CULTURA

INMUEBLE No MZ 025

1.1. Nombre del Bien	CL 12 B 4 20	1.2. Otros nombres	N.A.
1.3. Pertenece a valoración colectiva	No	1.4. Nombre	N.A.

3.1. Departamento	Bogotá	3.2. Municipio	Bogotá D.C.
3.3. Nomenclatura	CL 12 B 4 20	3.4. Nomenclatura antigua	N.A.
3.5. Barrio	La Catedral	3.6. Código Barrio	003110
3.7. Dentro de sector urbano histórico	Si	3.8. Nombre sector urbano	Sector Urbano Antiguo
3.9. No. de manzana	025	3.10. No. de predio	002
3.11. CHIP	AAA0032OBUZ	3.12. Localidad	Candelaria
3.13. Dentro de perímetro urbano	Si	3.14. UPZ	94
3.15. Nombre UPZ	Candelaria

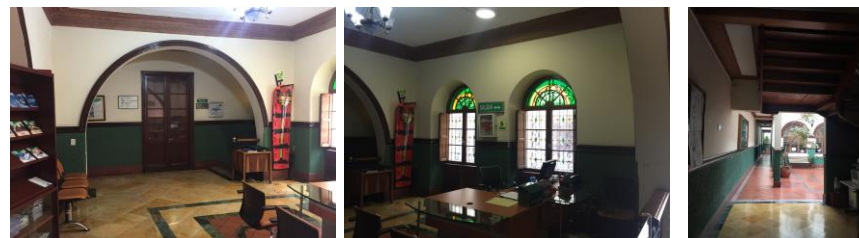
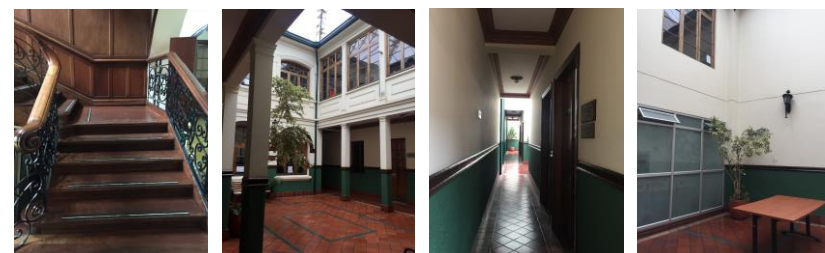
16. FOTOGRAFÍAS INTERIORES

Inmueble de dos pisos paramentado en un predio medianero, cuyas dimensiones son 14 m de frente sobre la Calle 12 B por 57.7 m de fondo, dando una proporción de 1 a 4.12 veces. La ocupación del predio se realiza a través de un volumen con 5 patios laterales y un patio posterior esquinero, todos actualmente cubiertos con teja translúcida. Cuenta con dos accesos: uno central que a través de una larga circulación bordea los patios laterales y llega al patio posterior, y una lateral que a través de un hall comunica con la escalera principal localizada en la crujía frontal. Su fachada en el primer piso consta de dos puertas y cuatro ventanas con remate en forma de arco de medio punto; mientras que en el segundo piso se ubican cuatro vanos de puertas ventanas en el centro, flanqueados por dos miradores soportados por ménsulas; la fachada cuenta con una cornisa que marca el entrepiso, y una cornisa superior que antecede a un alero de canes a la vista, sobre este último se encuentra un muro tipo ático. Su muro de fachada es totalmente enchapado en piedra y su carpintería es en madera con rejas y barandas en hierro forjado.

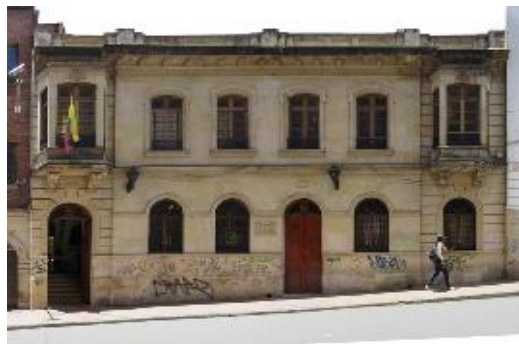
Fachada Sur
Fuente: Equipo Fotografía PEMP Patrimonio Inmueble

Valor estético: de acuerdo con lo descrito y su valoración histórica, el inmueble posee una lectura integral ya que no presenta modificaciones mayores. Su estado de conservación, según registro fotográfico es bueno ya que cuenta con su volumetría y algunos acabados originales, en su interior permanece una escalera de madera de fina elaboración, así como cornisas y apliques de yeso en sus techos. A nivel urbano, su altura equivalente a la de la mayoría de las edificaciones del perfil, así como su similitud en acabados y elementos como zócalo y alero, ayudan a la formación de una imagen homogénea.
