**FICHA DE INVENTARIO Y VALORACIÓN DE BIENES CULTURALES INMUEBLES**

<b>1. DENOMINACIÓN</b>				
1.1. Nombre del Bien	CL 12 B 4 30	1.2. Otros nombres	N.A.	
1.3. Pertenece a valoración colectiva	No	1.4. Nombre	N.A.	
<b>2. CLASIFICACIÓN TIPOLOGICA</b>

3.1. Departamento	Bogotá	3.2. Municipio	Bogotá D.C.	
3.3. Nomenclatura	CL 12 B 4 30	3.4. Nomenclatura antigua	N.A.	
3.5. Barrio	La Catedral	3.6. Código Barrio	003110

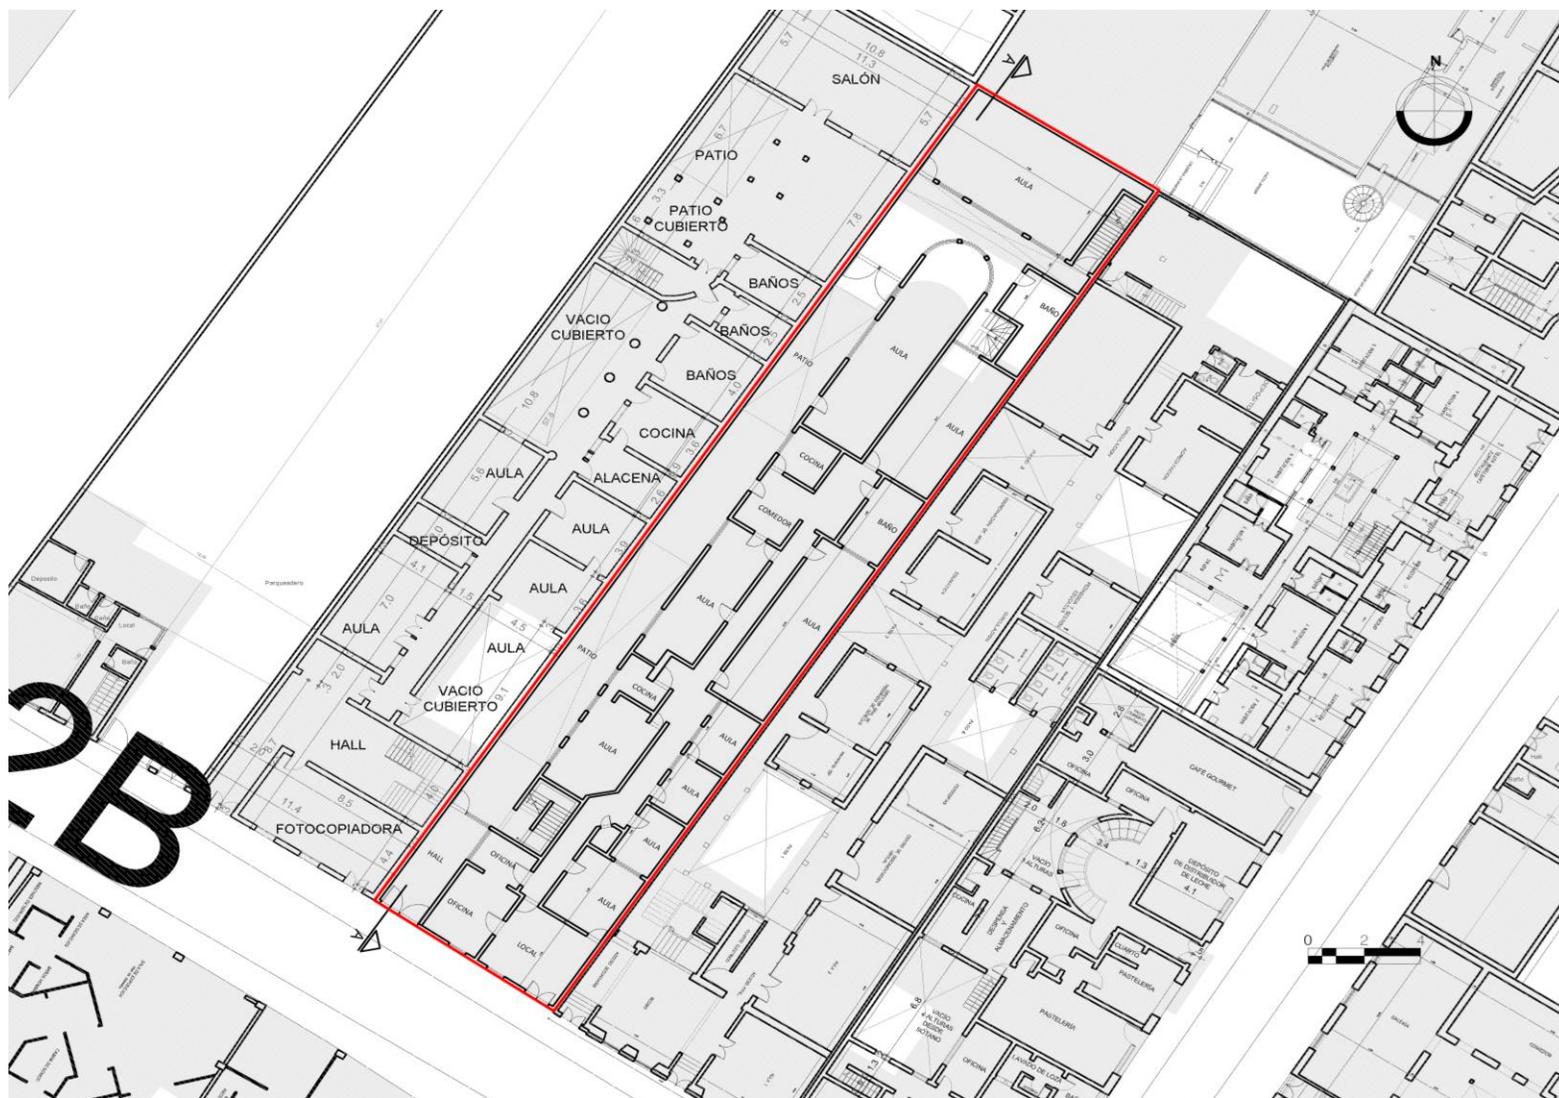
Planta primer piso

<b>14. DESCRIPCIÓN</b>	
<p>Inmueble de 3 pisos en su parte frontal y 2 pisos en la posterior, paramentado en un predio medianero cuyas dimensiones son: 11.56 m de frente sobre la Calle 12 B por 57.68 m de fondo, logrando una proporción de 1 a 4.98 veces. La ocupación total del predio se realiza a través de dos volúmenes separados por un patio: el primero sobre la Calle 12 B con 2 patios laterales, el segundo es una crujía simple. Cuenta con dos accesos: uno al lado occidente que recorre los patios laterales, y otro al lado oriente que entrega a un local, posteriormente continua en forma de corredor y permite el ingreso a todos los espacios. La fachada consta de dos cuerpos separados por una cornisa: el primero corresponde al primer piso, es enchapado en piedra y cuenta con dos ventanas y dos puertas, todas con forma de arco de medio punto en sus vanos; el segundo cuerpo hace referencia el segundo y tercer piso, al lado oriente es en ladrillo a la vista y al lado occidente es enchapado en piedra, cuenta en el segundo piso con un balcón y 3 vanos de ventanas, en el tercero consta de 4 vanos de ventanas. Las hileras de ventanas de la mitad poseen un marco de piedra cuya forma interior es un triangulo. La carpintería de la fachada es en madera en la puerta del lado occidente y ventanas de pisos superiores, y es metálica en las ventanas del primer piso y puerta ventana del balcón.</p>

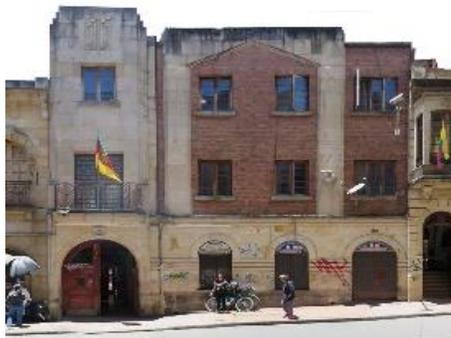
**Valor estético:** de acuerdo con lo descrito y su valoración histórica, el inmueble posee una lectura integral a pesar de sus modificaciones. A nivel urbano, su altura es similar a la de la mayoría de las edificaciones del perfil, igualmente son similares sus acabados y elementos de fachada, como vanos con forma de arco de medio y balcones, estas características ayudan a la formación de una imagen homogénea.
