FICHA DE INVENTARIO Y VALORACIÓN DE BIENES CULTURALES INMUEBLES

1. DENOMINACIÓN				
1.1. Nombre del Bien	CL 12 C 4 39	1.2. Otros nombres	N.A.	
1.3. Pertenece a valoración colectiva	No	1.4. Nombre	N.A.	
2. CLASIFICACIÓN TIPOLOGICA

3. LOCALIZACIÓN				
3.1. Departamento	Bogotá	3.2. Municipio	Bogotá D.C.	
3.3. Nomenclatura	CL 12 C 4 39	3.4. Nomenclatura antigua	N.A.	
3.5. Barrio	La Catedral	3.6. Código Barrio	003110

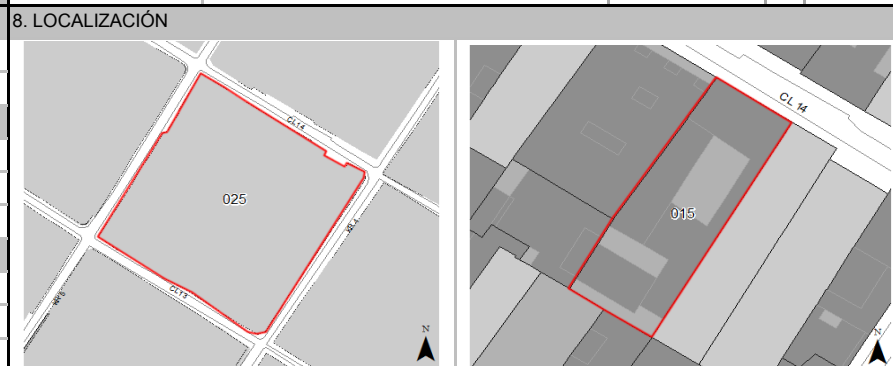
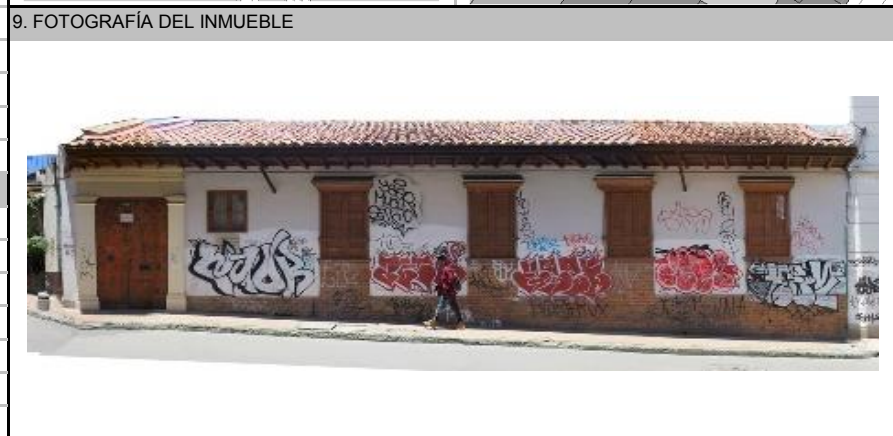
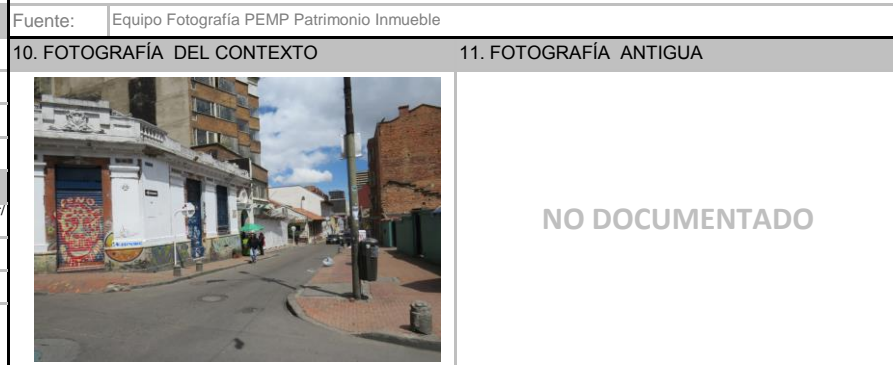
14. DESCRIPCIÓN
Inmueble de 1 piso sobre el paramento y de 2 pisos hacia el costado occidental, paramentado en un predio medianero, cuyas dimensiones son: 17.98 m de frente sobre la calle 12 C por 59.90 m de fondo, logrando una proporción de 1 a 3.33 veces. La ocupación del predio se realiza a partir de dos volúmenes separados por un patio: el frontal cuenta con un patio lateral, mientras el segundo posee un patio posterior. Se ingresa por el costado norte, mediante un zaguán que comunica directamente con el patio lateral, alrededor del cual se organiza el primer grupo de espacios, en su mayoría salones y alcobas; un pasillo central lleva al segundo patio y continua hasta el patio posterior. Los primeros patios cuentan con una escaleras en uno de sus costados. Su fachada consta de un sobrecimiento en ladrillo a la vista, 6 vanos rectangulares, y un remate de alero con canes a la vista. Sus vanos corresponde a una lateral de acceso con portada, y 5 de ventanas, uno de menores proporciones al lado de la puerta y 4 con antepecho en ladrillo, cornisa en madera y reja metálica. Según registro fotográfico del área abandonada, el sistema estructural consiste en muros de carga en ladrillo, y cubierta con estructura de madera a dos aguas con acabado en teja de barro.
