FICHA DE INVENTARIO Y VALORACIÓN DE BIENES CULTURALES INMUEBLES

1. DENOMINACIÓN				
1.1. Nombre del Bien	CL 12 C 4 13	1.2. Otros nombres	N.A.	
1.3. Pertenece a valoración colectiva	No	1.4. Nombre	N.A.	
2. CLASIFICACIÓN TIPOLÓGICA

3. LOCALIZACIÓN				
3.1. Departamento	Bogotá	3.2. Municipio	Bogotá D.C.	
3.3. Nomenclatura	CL 12 C 4 13	3.4. Nomenclatura antigua	N.A.	
3.5. Barrio	La Catedral	3.6. Código Barrio	003110

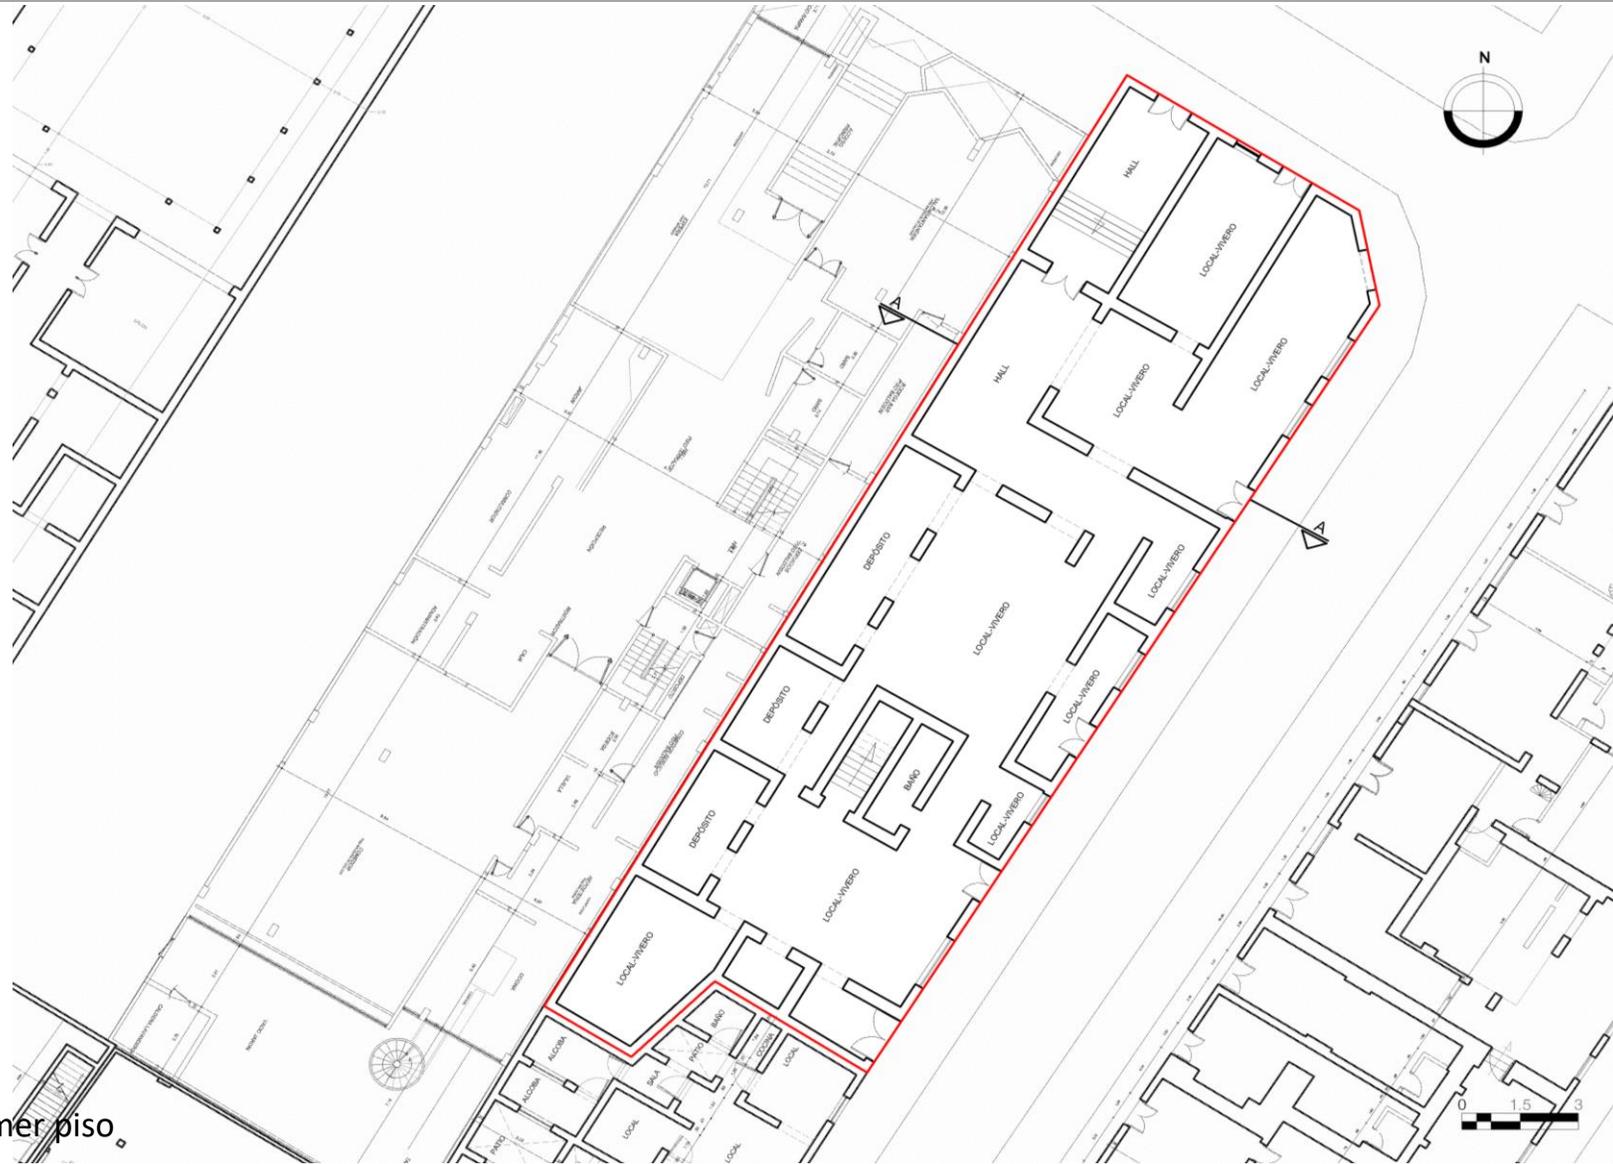
Planta primer piso.

14. DESCRIPCIÓN	
<p>Inmueble con volúmenes de 1 y 3 pisos, paramentado en un predio con esquina en chaflán, cuyas dimensiones son: 40.27 m de frente sobre la Carrera 4 por 13.26 m de fondo sobre la Calle 12 C, logrando una proporción de 1 a 3.03 veces. La ocupación del predio se realiza a través de dos volúmenes: uno en la esquina de un piso, y otro sobre la carrera 4 de 3 pisos y terraza. En su primer piso se localizan en los espacios sobre las calles varios locales comerciales con accesos independientes. Por el contrario, los espacios internos funcionan como depósitos. El acceso principal se localiza sobre la Calle 12, este entrega a un hall que conduce a un espacio cubierto que anteriormente era un patio lateral. Las fachadas del primer piso corresponden al inmueble original, estas cuentan con un zócalo de piedra con vanos de forma rectangular y remate de una cornisa apoyada sobre ménsulas, encima de esta se localiza un muro tipo ático, el cual en la sobre el chaflán posee una fina decoración de molduras y un escudo en yeso. Los vanos cuentan con un marco de ladrillo y un aplique en el centro de su dintel, sin embargo el vano del acceso principal cuenta con una decoración particular, dada por un adorno circular bordeado de guirnaldas. Sobre la Carrera 4 se encuentra la fachada del inmueble agregado, la cual se compone en el primer piso de un acceso vehicular y vanos rectangulares de ventanas en los pisos superiores. Su muro de fachada cuenta con secciones verticales de pañete y pintura, su carpintería es de madera en los vanos mas antiguos y carpintería metálica en los vanos modificados posteriormente.</p>

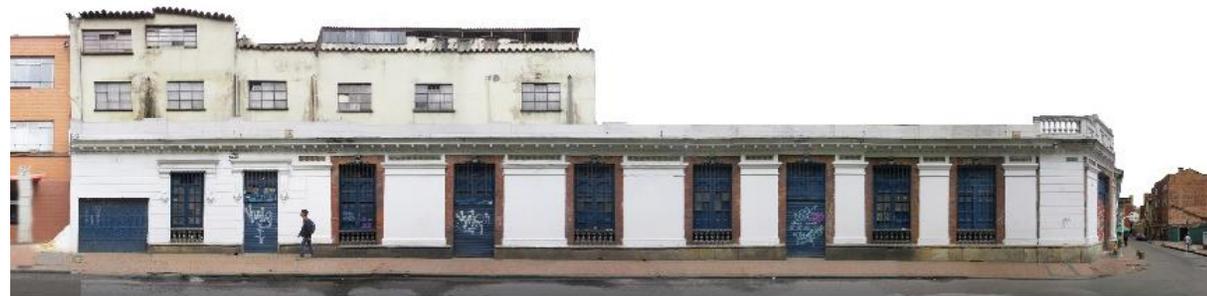
Fachada Oriental

Valor estético: De acuerdo con su descripción física y valoración histórica, gran parte del valor estético del inmueble radica en su fachada del primer piso, la cual cuenta con varios elementos que rememoran la imagen de la ciudad de finales de siglo XIX y comienzos del XX, tales como molduras, cornisas, guirnaldas, incrustaciones de piedra, adornos de yeso y portada de acceso. Pese a ello, la significativa modificación por la adición de un nivel en la parte sur, produjo una discontinuidad en la lectura del perfil urbano, además, rompió con el lenguaje estético original, ya que la materialidad y composición de esta, es absolutamente diferente.
