**FICHA DE INVENTARIO Y VALORACIÓN DE BIENES CULTURALES INMUEBLES**

1.1. Nombre del Bien	KR 4 12 B 63	1.2. Otros nombres	N.A.
1.3. Pertenece a valoración colectiva	No	1.4. Nombre	N.A.

Instituto Distrital de Patrimonio Cultural	Diligenció:	PEMP Patrimonio Inmueble	Código de identificación	Hoja 1
	Fecha:	2016-2017		
	Revisó:	PEMP Patrimonio Inmueble	003110025019	de 5
	Fecha:	2018

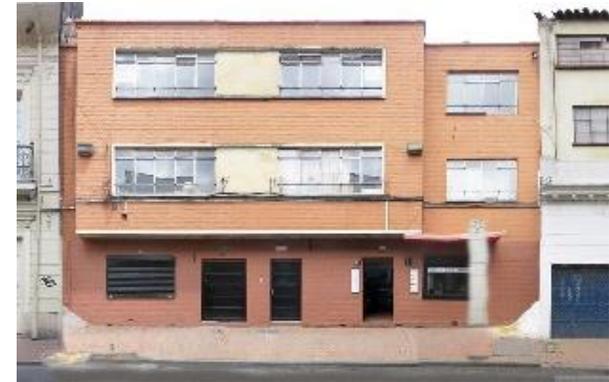
**9. FOTOGRAFÍA DEL INMUEBLE**

Inmueble de tres pisos paramentado en un predio medianero, cuyas dimensiones son: 14.6m de frente sobre la Carrera 4 por 12 m de fondo, logrando una proporción de 1 a 1.82 veces. La ocupación del predio se realiza a través de un volumen con dos patios posteriores centrales. Cuenta con 3 accesos: dos laterales que entregan a locales comerciales, y uno central que a través de un hall conduce a la escalera. La fachada es en ladrillo a la vista, consta en su primer piso de 3 vanos de acceso y dos vanos de ventanas, a partir del segundo piso sobresale un volumen en voladizo al lado sur, este cuenta en cada piso con 2 vanos de ventanas separados por un muro con acabado en piedra; a su lado norte, sobre el plano de paramento se localiza en cada piso un vano mas de ventana. Su cubierta es a 2 aguas en teja de fibrocemento.

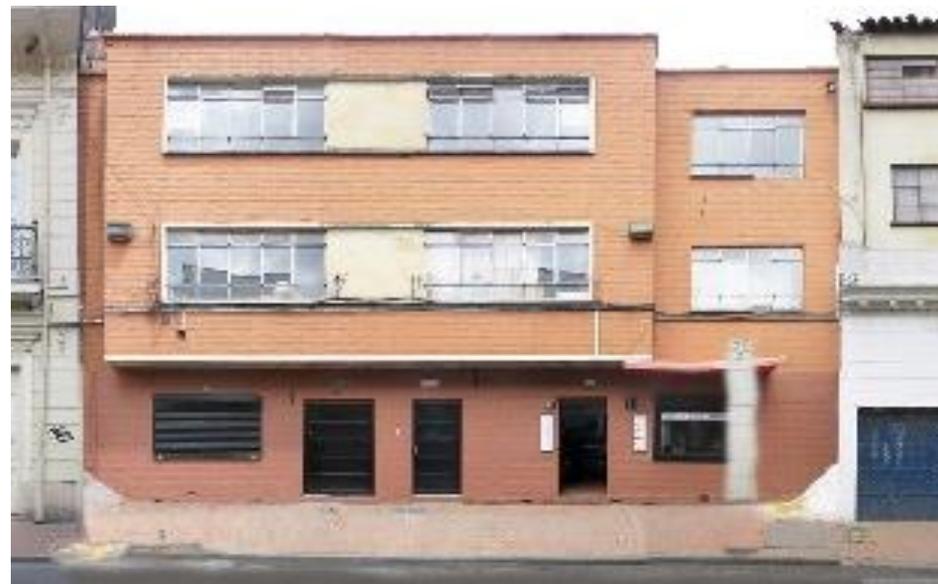
**Fachada Oriental**
**Fuente:** Equipo Levantamientos PEMP Patrimonio Inmueble

**Valor estético:** A pesar de la marcada diferencia estética respecto a los inmuebles colindantes, sus proporciones y elementos sencillos de composición, permiten tener una lectura continua del perfil urbano de la manzana. La fachada del inmueble siguió las tendencias estilísticas de su época, basadas en una geometría simple con diferenciación de materiales y volúmenes en voladizo.
