FICHA DE INVENTARIO Y VALORACIÓN DE BIENES CULTURALES INMUEBLES

1. DENOMINACIÓN				
1.1. Nombre del Bien	KR 4 12 21	1.2. Otros nombres	N.A.	
1.3. Pertenece a valoración colectiva	No	1.4. Nombre	N.A.	
2. CLASIFICACIÓN TIPOLOGICA

3. LOCALIZACIÓN				
3.1. Departamento	Bogotá	3.2. Municipio	Bogotá D.C.	
3.3. Nomenclatura	KR 4 12 21	3.4. Nomenclatura antigua	N.A.	
3.5. Barrio	La Catedral	3.6. Código Barrio	003110

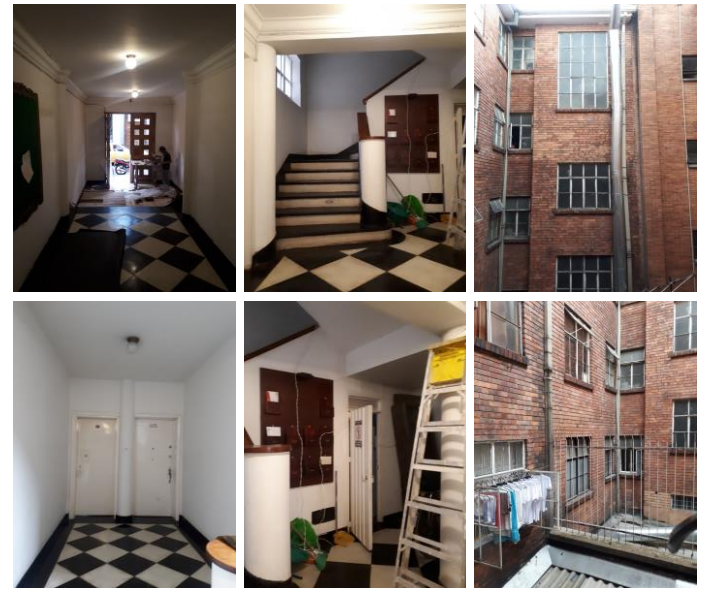
16. FOTOGRAFÍAS INTERIORES

Valor estético: Inmueble de estilo francés, que se destaca por tener mansarda y la introducción de diferentes materiales tanto en acabados como también como parte de su estructura. Mantiene una proporción volumétrica similar a la de las edificaciones vecinas, por lo que conforma una continuidad en el perfil urbano de la manzana. Interiores conserva su distribución, la carpintería metálica y los acabados de piso.

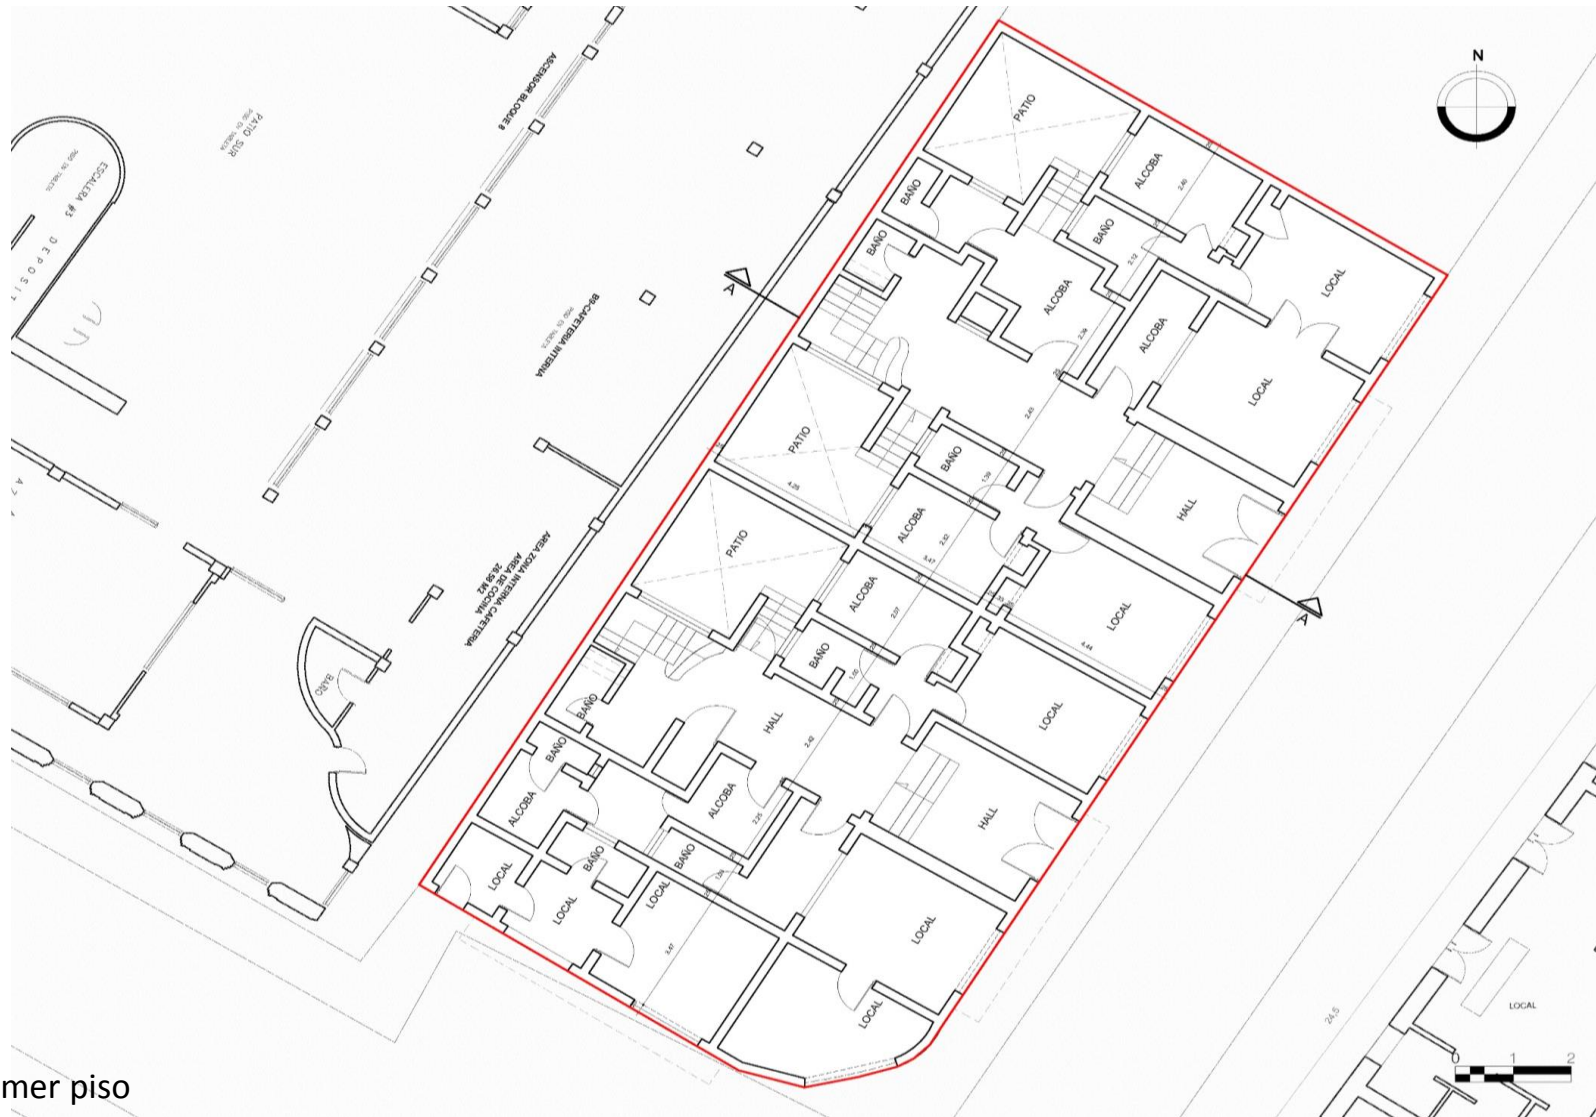
Planta primer piso

14. DESCRIPCIÓN
 Inmueble de 5 pisos de altura, paramentado en un predio esquinero, cuyas dimensiones son 28.98m de frente sobre la carrera 4 por 13.76m de fondo sobre la calle 12 B, logrando una proporción de 1 a 2.10 veces. La ocupación total del predio se realiza a partir de un volumen compacto de dos crujías perpendiculares y ochave curvo, al cual se le adosan unos volúmenes posteriores que responden a puntos fijos de circulación o de servicios. Se ingresa a través de 8 accesos que corresponden a los locales comerciales en el primer piso y otro acceso intermedio sobre la carrera 4, que permite el ingreso a un hall con escaleras, el cual distribuye a 8 habitaciones con baños privado en el primer piso. Los pisos superiores corresponden a unidades residenciales. La fachada se organiza a partir de un plano continuo en el primer piso, sobre el cual se localizan todos los accesos y ventanas antes mencionados; sobre ellos se encuentra el plano de los siguientes tres pisos, en donde hay un plano que se proyecta en tres lugares a lo largo de la fachada, dos veces sobre la carrera y una sobre la calle. En todos se encuentran varias ventanas de gran tamaño donde se destaca el uso del vidrio y carpintería metálica. En el último piso se encuentra una mansarda con lucarnas exteriores que siguen los ejes generales de la fachada. También se identifican en el remate algunas chimeneas y sobre el plano principal una mezcla de materialidades entre ladrillo y enchape en piedra. El sistema estructural responde a pórticos en concreto con entrepisos en placas aligeradas y muros divisorios en mampostería, se destaca su carpintería en metal y en madera, su cubierta resuelta sobre estructura en madera y su acabado en pequeñas piezas cerámicas.
