### FICHA DE INVENTARIO Y VALORACIÓN DE BIENES CULTURALES INMUEBLES

1.1. Nombre del Bien	KR 5 12 36	1.2. Otros nombres	N.A.
1.3. Pertenece a valoración colectiva	No	1.4. Nombre	N.A.

003110026007

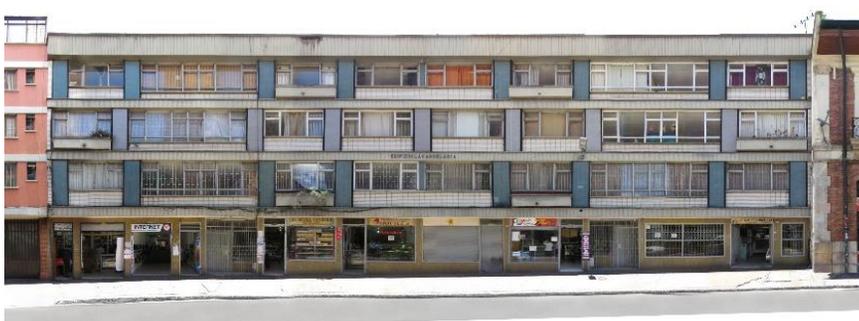
#### 9. FOTOGRAFÍA DEL INMUEBLE

<b>14. DESCRIPCIÓN</b>	
<p>Inmueble de cuatro pisos de altura, paramentado en un predio medianero, cuyas dimensiones son 34.70m de frente sobre la carrera 5 por 12.89m de fondo, logrando una proporción de 1 a 2.69 veces. Conformar una unidad arquitectónica con el predio 003110026022, el cual corresponde a un delgado tramo frontal transversal que alberga el espacio de los accesos. La ocupación total del predio se realiza a partir de un volumen con forma de barra, un retroceso sobre la calle y un aislamiento posterior en donde se localizan varios puntos fijos. Se ingresa en el primer nivel a 7 locales comerciales, cada uno con una planta libre, espacio de servicios y depósitos ubicados en la parte posterior; en medio de estos se localiza un acceso en cada costado, compuestos de un pequeño hall con escaleras para ingresar a las unidades de vivienda de los niveles superiores. La fachada se estructura a partir de un solo plano continuo, sobre el que se resalta la horizontalidad a partir de los entresijos y las ventanas que se extienden sobre este plano, las cuales se encuentran interrumpidas por elementos verticales prefabricados en concreto y con antepechos que en algunos casos, dejan de ser muro para convertirse en materas de tipo balcón. Toda la fachada esta rematada por un muro bajo que sobresale, de tipo parapeto con un gotero superior. El sistema estructural responde a un conjunto de diafragmas en concreto reforzado, donde se destacan pisos cerámicos, carpintería metálica y enchapes que se asemejan a una trama de ladrillo. La cubierta se resuelve a dos aguas con acabado en teja de fibrocemento.</p>

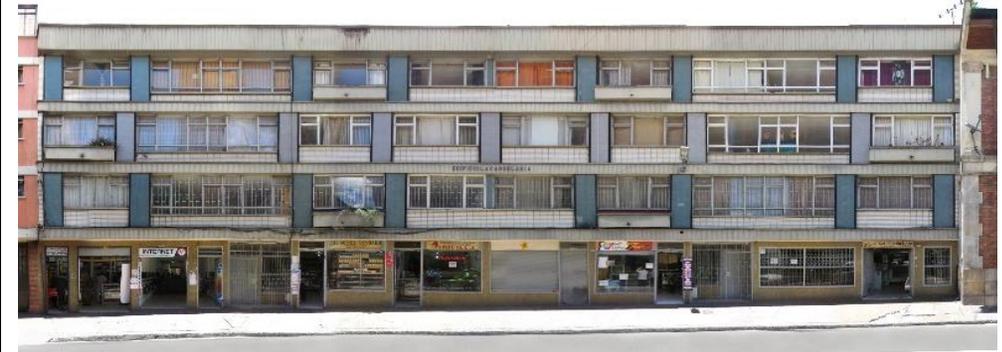
Fachada Occidente

**Valor estético:** El valor estético de este inmueble radica en su diseño fundamentado a partir de líneas rectas, de llenos y vacíos que se expresan de manera clara en su fachada y que se traducen en grandes espacios en su interior. Prima la sencillez y la geometría rigurosa. Se destaca el uso de cerámica, concreto a la vista y carpintería metálica, todos ellos con una modulación y textura reticular. El interior presenta distintos acabados de piso (granito, cerámica industrial), así como sus cielorrasos (revoque y pintura, yeso, acrílico), debido a los distintos tipos de comercio del primer piso. Mantiene la proporción y escala junto a los demás inmuebles, por lo cual, la lectura del perfil urbano es continua.
