FICHA DE INVENTARIO Y VALORACIÓN DE BIENES CULTURALES INMUEBLES
USO EXCLUSIVO DEL MINISTERIO DE CULTURA

INMUEBLE No MZ 026

1.1. Nombre del Bien	KR 4 12 39	1.2. Otros nombres	N.A.
1.3. Pertenece a valoración colectiva	No	1.4. Nombre	N.A.

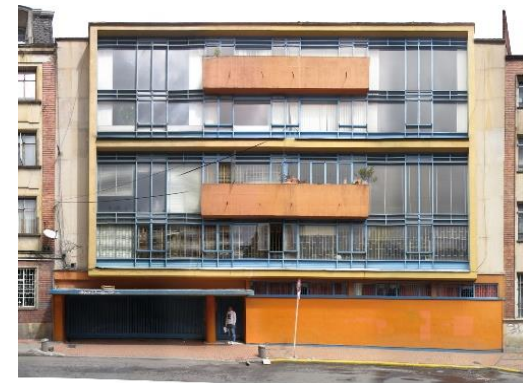
9. FOTOGRAFÍA DEL INMUEBLE

13.8. Correo electrónico	No documentado			No documentado					
14. DESCRIPCIÓN				17. RESEÑA HISTÓRICA					
<p>Inmueble de 5 pisos de altura, paramentado en un predio medianero, cuyas dimensiones son 20.70m de frente sobre la carrera 4 por 13.69m de fondo, logrando una proporción de 1 a 1.51 veces. La ocupación del predio se realiza a partir de un volumen en forma de barra con aislamiento posterior. Se ingresa por vano central y un gran portón de acceso vehicular, que se encuentran cubiertos por una placa en voladizo y conforma un pequeño alero sobre el andén; en el interior del primer piso se dispone un patio cubierto de forma alargada comunicado con el hall de acceso con escaleras, un garaje con bodega en el costado norte y una unidad de vivienda en el costado sur. Los niveles superiores se componen de otras unidades de vivienda. La fachada se estructura a partir de un plano continuo en el que sobresale un marco en concreto con ventanas de piso a techo en carpintería metálica y pequeños antepechos en lamina; en la parte central de este plano y ubicadas en los pisos 3 y 5 se disponen dos materas en concreto que se proyectan del plano de ventanas. El sistema estructural responde a pórticos en concreto con cerramientos internos en mampostería, y carpinterías metálicas con gran cantidad de vidrio. La cubierta en placa plana en concreto impermeabilizado.</p>				<p>Inmueble construido durante la década de 1960, ligado al periodo Moderno. Su fachada está dotada de múltiples líneas y ángulos rectos presentes en el lenguaje del movimiento moderno. Desde su origen conserva un uso residencial. Se desconoce su diseñador y constructor original. En la actualidad se organiza a partir de una propiedad horizontal que pertenece a varios propietarios. No se conocen solicitudes de intervención o antecedentes de archivo.</p>

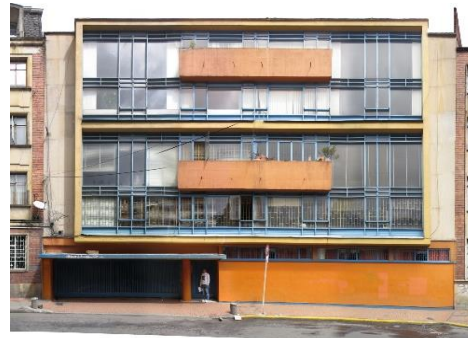
Fachada Oriental

Valor estético: Inmueble con un alto valor estético fundamentado en su diseño espacial y de fachada, en esta última se destaca la transparencia, la sensación del trazo suave y liviano representado en elementos como el marco que la bordea y las materas dispuestas sobre el plano de vidrio. Se resalta el diseño de la carpintería mediante ejes ortogonales. Se destaca dentro del perfil urbano por la mencionada transparencia y el uso de colores vivos como el naranja y el azul. El interior conserva los acabados originales: revoque y pintura, pisos de granito y carpintería metálica.
