FICHA DE INVENTARIO Y VALORACIÓN DE BIENES CULTURALES INMUEBLES

USO EXCLUSIVO DEL MINISTERIO DE CULTURA		INMUEBLE No	MZ	027
Código Nacional		Hoja 1	PR	011

1.1. Nombre del Bien	Biblioteca Luis Angel Arango	1.2. Otros nombres	N.A.
1.3. Pertenece a valoración colectiva	No	1.4. Nombre	N.A.

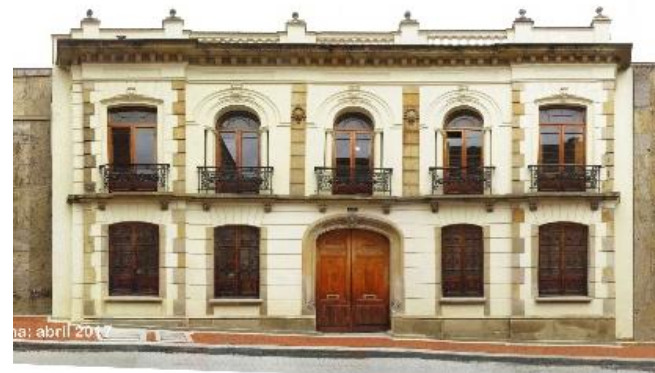
9. FOTOGRAFÍA DEL INMUEBLE

14. DESCRIPCIÓN
 Inmueble de 2 pisos en su parte frontal y 8 pisos con 2 sótanos en la parte posterior, paramentado en un predio medianero de forma irregular, cuyas dimensiones son: frente de 15.40 m y fondo de 52.98 m, logrando una proporción de 1 a 3.4, con frente sobre la calle 12. La ocupación del predio se realiza a través de 2 volúmenes compactos con arquitecturas de diferentes períodos. El primer volumen frontal, del periodo Republicano, es compacto con un patio lateral; el volumen posterior, del periodo Contemporáneo, es compacto y tiene 8 pisos. Se ingresa por un vano central, un corredor conduce al hall principal con escalera, conectado lateralmente con el patio principal; El 1° piso consta de una oficina, 3 salas de exposiciones, un patio y circulaciones hacia el costado posterior; los pisos superiores son utilizados para exposiciones, depósitos, cafetería y servicios. Los sótanos son áreas de almacenamiento y parqueadero. La fachada consta de un cuerpo, zócalo en piedra, vanos verticales, muros pañetados con dilataciones horizontales y enchape de piedra dentada, marcando los costados laterales y el central, cornisa superior denticulada, alero plano y ático compuesto por machones con pináculos y balaustrada central. El 1° piso consta de un acceso central en arco rebajado y marco de realce en piedra, 4 ventanas en arco rebajado, con dilataciones de falsas dovelas y alfajía recta. El 2° piso consta de 5 ventanas con tribuna y baranda metálica: 2 vanos laterales extremos con remate superior en arco rebajado, decorado con dilataciones de falsas dovelas, y 3 vanos centrales simétricos con remate superior en arcos y molduras decoradas en la clave. El sistema estructural del inmueble original es de muros de carga en ladrillo, entrepiso con vigas de madera y cubierta con estructura en madera. Muros en ladrillo con revestimiento de pañete y pintura, zócalo en piedra, carpintería de madera y metal, pisos en piedra en 1° piso y listón de madera en 2° piso, escalera con enchape en piedra, patio principal de la galería abierta con columnas en piedra, cielorosas en esterilla de guadua pañetados y pintados, con molduras en yeso, cubierta de teja de barro.

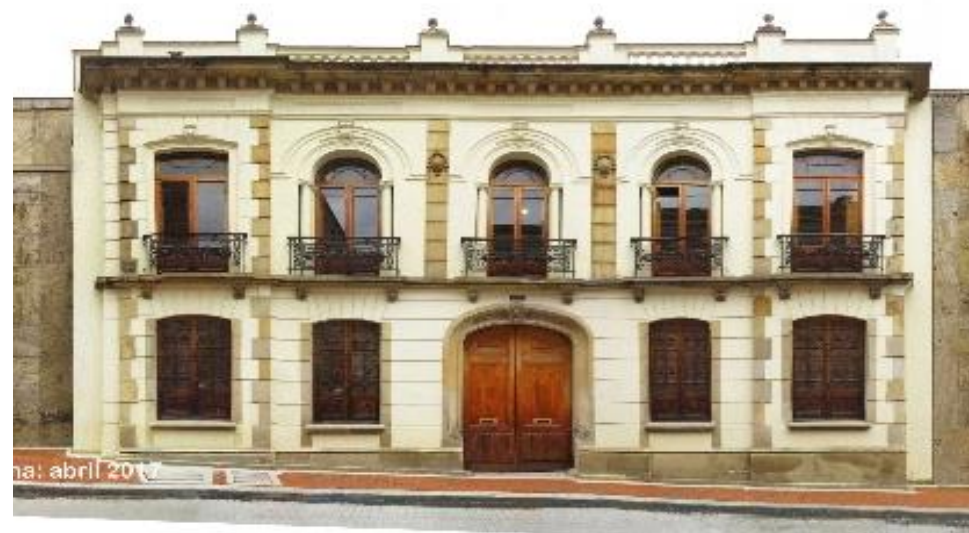
Fachada Norte

Valor estético: De acuerdo con lo descrito y su valoración histórica es representativo del periodo Republicano de principios del siglo XX y de la consolidación urbana de la época con remanentes del trazado tradicional. Aunque solo existe el costado frontal del inmueble original, conserva su tipología y su repertorio formal, caracterizado por elementos ornamentales y funcionales de fachada como zócalo, cornisas, dilataciones, molduras, alero, ático, rejas, barandas y carpinterías; y en su interior como pisos, columnas, escalera, cubiertas; en donde se evidencia la incorporación y el manejo de la piedra como material principal del diseño y acabado de cada uno de sus componentes.
