FICHA DE INVENTARIO Y VALORACIÓN DE BIENES CULTURALES INMUEBLES

1.1. Nombre del Bien	CL 12 D 3 4	1.2. Otros nombres	N.A.
1.3. Pertenece a valoración colectiva	No	1.4. Nombre	N.A.

3.1. Departamento	Bogotá	3.2. Municipio	Bogotá D.C.
3.3. Nomenclatura	CL 12 D 3 4	3.4. Nomenclatura antigua	N.A.
3.5. Barrio	La Catedral	3.6. Código Barrio	003110
3.7. Dentro de sector urbano histórico	Si	3.8. Nombre sector urbano	Sector Urbano Antiguo
3.9. No. de manzana	028	3.10. No. de predio	001
3.11. CHIP	AAA0032OLBR	3.12. Localidad	Candelaria
3.13. Dentro de perímetro urbano	Si	3.14. UPZ	94
3.15. Nombre UPZ	Candelaria

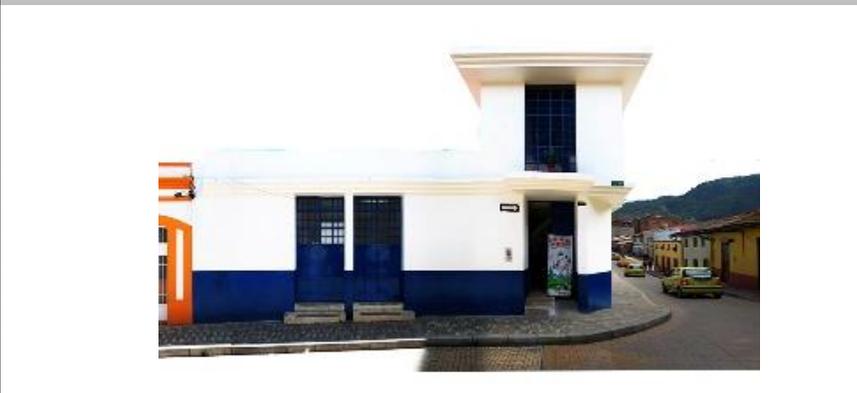
9. FOTOGRAFÍA DEL INMUEBLE

Inmueble de 2 pisos paramentado en un predio esquinero con forma rectangular, cuyas dimensiones son: frente de 32 m y fondo de 16 m, logrando una proporción de 1 a 0,5 aproximadamente, con frentes sobre la Calle 12 D y la Carrera 3. El predio está ocupado por un volumen de 2 patios centrales; posee una torre en la esquina sur; El inmueble cuenta con 2 escaleras, una localizada en la esquina suroccidental de la torre y otra en la crujía que divide los dos patios. La fachada sobre la Calle 12 B consta de 2 cuerpos que corresponden a los dos pisos, alero revocado y zócalo pintado, en el primer cuerpo se encuentran tres vanos de acceso peatonal, en el segundo cuerpo se encuentra una ventana de piso a techo en carpintería metálica. La fachada sobre la Carrera 3 consta de 2 cuerpos, alero revocado y zócalo pintado, el primer cuerpo está formado por un vano de ventana de piso a techo en su extremo sur y un vano rectangular de acceso vehicular al lado opuesto, en el centro se localiza un vano de ventana de medio punto; el 2° cuerpo corresponde a la torre de la esquina, con ventana de piso a techo. El sistema estructural fue alterado y hoy algunas secciones son en concreto, sin embargo, su cubierta a dos aguas en teja de barro se conserva, a excepción de la crujía que divide los dos patios que posee una teja de material diferente. Sus acabados y carpintería corresponden igualmente a intervenciones posteriores que implementaron materiales contemporáneos. El predio 001 corresponde a una de las partes de la unidad, conformada por un patio en el extremo sur, sobre un predio esquinero con forma rectangular. Sus dimensiones son: frente de 15,19 m y fondo de 24,00 m, logrando una proporción de 1 a 1,57 aproximadamente.

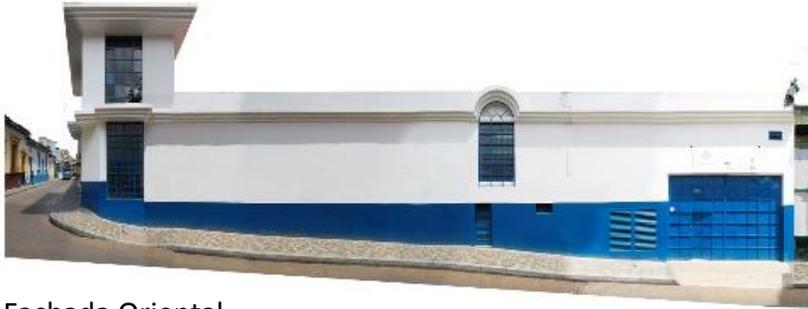
Fachada Oriental

Valor estético: A pesar de su subdivisión e intervenciones posteriores con un lenguaje arquitectónico diferente, conserva su tipología original de 2 patios centrales, al igual que permanece parte de su cubierta a dos aguas en teja de barro, que es muestra del sistema constructivo y materiales de la época. Su estado de conservación es bueno debido a su constante funcionamiento y mantenimiento. Sus fachadas, aunque fueron alteradas, siguen manteniendo elementos propios de las casas que la identifican la imagen histórica del centro como son sus vanos rectangulares y arcos de medio punto, su alero y zócalo pintado.
