FICHA DE INVENTARIO Y VALORACIÓN DE BIENES CULTURALES INMUEBLES
USO EXCLUSIVO DEL MINISTERIO DE CULTURA

Hoja 1 PR 002

1.1. Nombre del Bien	CL 12 D 3 22	1.2. Otros nombres	N.A.
1.3. Pertenece a valoración colectiva	No	1.4. Nombre	N.A.

3.1. Departamento	Bogotá	3.2. Municipio	Bogotá D.C.
3.3. Nomenclatura	CL 12 D 3 22	3.4. Nomenclatura antigua	N.A.
3.5. Barrio	La Catedral	3.6. Código Barrio	003110
3.7. Dentro de sector urbano histórico	Si	3.8. Nombre sector urbano	Sector Urbano Antiguo
3.9. No. de manzana	028	3.10. No. de predio	002
3.11. CHIP	AAA0032OLCX	3.12. Localidad	Candelaria
3.13. Dentro de perímetro urbano	Si	3.14. UPZ	94
3.15. Nombre UPZ	Candelaria

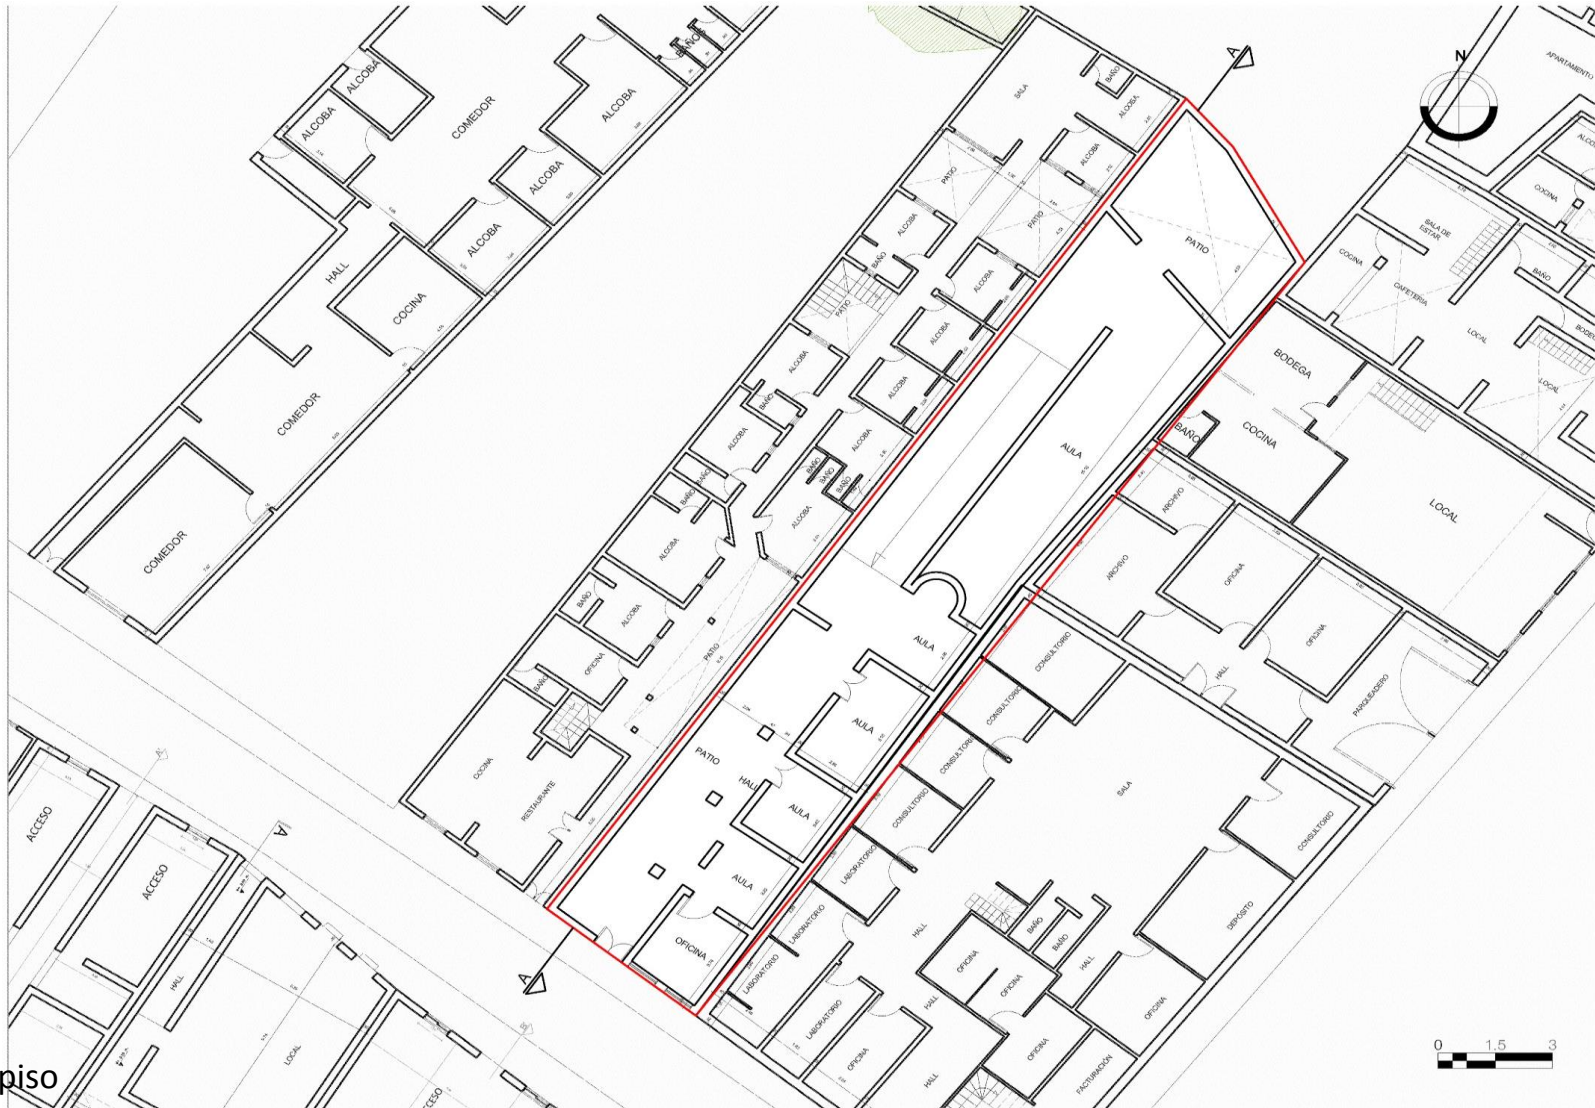
Planta primer piso

14. DESCRIPCIÓN				17. RESEÑA HISTÓRICA									
<p>Inmueble de un piso paramentado en un predio medianero con forma irregular, sus dimensiones son: frente de 7,50 m y fondo de 43,43 m, logrando una proporción de 1 a 5,79 veces aproximadamente, con frente sobre la Calle 12 D. El predio está ocupado por 2 volúmenes, uno frontal de patio lateral y otro al lado norte compacto de patio posterior, que corresponde a una intervención reciente. Se accede a través de una circulación lateral que comunica con el primer patio, a su lado oriente se encuentran dos espacios que antiguamente pertenecían a la casa y hoy son un local comercial independiente. Una circulación central de la crujía norte conecta con el segundo volumen, el cual posee una rampa lateral que lleva al patio posterior. La fachada sobre la Calle 12 B consta de un cuerpo, una cornisa superior, ático y zócalo de pañete rústico pintado. Su cuerpo consta de 3 vanos verticales de arco rebajado con un marco en pañete, uno lateral de acceso y dos del lado oriente de acceso al local, estos últimos corresponden a modificaciones de antiguos vanos de ventana. El ático se encuentra dividido por 2 pilastras de orden toscano y un hastial simétrico escalonado, localizado en la parte central. Su sistema estructural es mixto, ya que el volumen frontal conserva muros de adobe y ladrillo con revestimiento de pañete y pintura, mientras el volumen posterior es probable que posea una estructura apuntada en concreto. La cubierta del inmueble en su totalidad fue intervenida y hoy posee un material diferente a la teja de barro con claraboyas. Sus acabados y carpintería corresponden igualmente a intervenciones posteriores que implementaron marcos en metal y pisos en baldosa cerámica.</p>				<p>Inmueble construido a comienzos de siglo XX perteneciente al periodo Republicano. Actualmente permanece su uso dotacional público, específicamente el Consultorio Arquitectónico de la Universidad de la Gran Colombia, sin embargo, posee un local comercial en su tramo frontal. No se conoce su autor o constructor. Es propiedad del Fondo de Desarrollo de la Candelaria. Además, es un inmueble reconocido por localizarse dentro del Centro Histórico de la ciudad, cuya manzana está sobre el eje ambiental de la Avenida Jiménez, cerca al Parque de los Periodistas. Antiguamente la manzana era el borde del Río San Francisco y por ella pasaba la Quebrada de San Bruno, razón de la irregularidad de su morfología urbana. A principios de siglo XX, el predio era ocupado por una construcción de 2 patios laterales y un patio posterior, como se aprecia en la aerofotografía de 1936, al igual, su manzana estaba conformada por construcciones de patios. A mediados de siglo la construcción no sufre cambios visibles, sin embargo, algunos de los inmuebles de la manzana sobre el actual eje ambiental comienzan a ser reemplazados por edificios en altura. Al finalizar el siglo, se conserva el inmueble y prosigue la demolición de los demás inmuebles del periodo Republicano y la construcción de edificios del periodo Moderno. En la manzana sobre la Avenida se encuentra el Parque de la Independencia, hoy Parque de los Periodistas. Actualmente el volumen posterior de un patio lateral fue demolido y reemplazado por una construcción compacta y los materiales de su cubierta fueron sustituidos. No se conocen datos de solicitudes de intervención ni de antecedentes de archivo.</p>

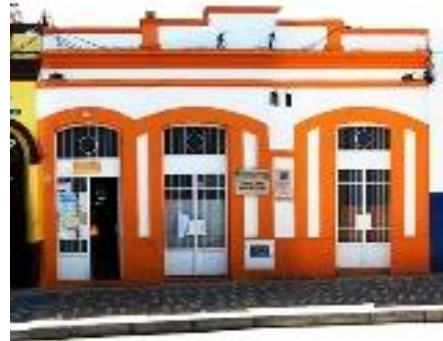
Fachada Sur

Valor estético: De acuerdo con lo descrito y su valoración histórica, el inmueble tiene una lectura difusa ya que posee 2 volúmenes de diferente lenguaje arquitectónico y consecutivas intervenciones posteriores a su periodo de construcción. Sin embargo, su volumen frontal conserva su tipología original de patio lateral y muros de carga de adobe y ladrillo, que son representación de la forma de ocupación y del sistema constructivo del periodo Republicano. Su estado de conservación es parcial ya que permanece solo uno de los volúmenes originales y el material de su cubierta en teja de barro fue reemplazado en su totalidad. Su fachada de vanos verticales de arco rebajado, remate de cornisa y ático de hastial escalonado, hace parte de la imagen histórica que representa el centro de la ciudad.
