FICHA DE INVENTARIO Y VALORACIÓN DE BIENES CULTURALES INMUEBLES		USO EXCLUSIVO DEL MINISTERIO DE CULTURA		INMUEBLE No	MZ	028															
		Código Nacional		Hoja 1		PR	009																
1. DENOMINACIÓN				8. LOCALIZACIÓN																			
1.1. Nombre del Bien	CL 12 D 3 84	1.2. Otros nombres	N.A.																				
1.3. Pertenece a valoración colectiva	No	1.4. Nombre	N.A.																				
2. CLASIFICACIÓN TIPOLOGICA

14. DESCRIPCIÓN

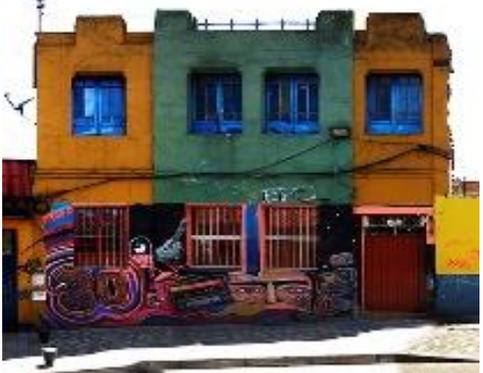
Inmueble de 2 pisos paramentado en un predio medianero de forma irregular, cuyas dimensiones son: frente de 7,70 m y fondo de 33,50 m, logrando una proporción de 1 a 4,35 veces aproximadamente, con frente sobre la Calle 12 D. El predio está ocupado por 2 volúmenes: uno frontal de patio lateral al oriente cuya crujía de fachada es de 2 pisos y crujías laterales, y otro detrás de patio lateral al occidente que es de un piso, pero cuya crujía posterior desciende un piso y llega al terreno natural del patio posterior. Se accede a través de una circulación lateral que comunica con el primer patio, de allí parte una circulación central sobre la que se encuentra el segundo patio y que llega hasta el fondo de la construcción. La crujía frontal está constituida por la circulación de acceso y un espacio más con vista a la calle, donde se localiza una escalera de dos tramos paralelos. La crujía lateral y posterior de este volumen, están formadas cada una por 2 espacios, asimismo, se encuentran organizadas las crujías sur y norte del segundo volumen cuyas escaleras de acceso al subnivel se localizan dentro del patio lateral. La fachada consta de 2 cuerpos y ático. El primer cuerpo está formado por un vano lateral de acceso y 3 vanos rectangulares de ventanas al lado occidente. El segundo cuerpo cuenta con 4 vanos verticales de ventanas de arco deprimido. Por último, se encuentra el ático que posee una sección central de 2 machones y una baranda metálica, y una sección a cada extremo que posee un antepecho en forma de hastial escalonado. Su sistema estructural es de muros de carga y cubierta a dos aguas. Los materiales de sus muros son en ladrillo con revestimiento de pañete y pintura, su cubierta es en teja de barro, sin embargo, secciones de esta fueron reemplazadas por teja de fibrocemento.

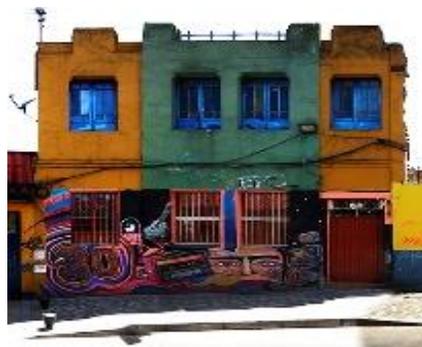
Fachada Sur

Valor histórico: Inmueble construido en la década de 1930, perteneciente al periodo de la Transición. Conserva su tipología original de 2 volúmenes de patio lateral y un patio posterior, sin embargo su fachada ha tenido varias intervenciones. No se conocen otros datos o valoraciones previas que soporten su valor histórico.

Valor estético: De acuerdo con lo descrito y su valoración histórica, el inmueble tiene una tipología aún visible ya que conserva su volumetría y patios originales. Igualmente, permanece su sistema estructural de muros de carga de ladrillo y cubierta a dos aguas en teja de barro, los cuales son muestra de la técnica constructiva y materiales de este periodo histórico. Su estado de conservación es bueno debido en parte a la continuación de su uso residencial. Su fachada se integra a la de inmuebles del perfil urbano, pertenecientes al periodo Republicano pero con modificaciones filiadas al de la Transición, cuyos vanos también son deprimidos y poseen áticos con formas escalonadas.
