FICHA DE INVENTARIO Y VALORACIÓN DE BIENES CULTURALES INMUEBLES		USO EXCLUSIVO DEL MINISTERIO DE CULTURA		INMUEBLE No	MZ	028	
		Código Nacional				Hoja 1	PR	011

1. DENOMINACIÓN				8. LOCALIZACIÓN					
1.1. Nombre del Bien	KR 4 12 D 2	1.2. Otros nombres	N.A.

2.5. Categoría	Hospedaje	2.6. Subcategoría	Hotel						
3. LOCALIZACIÓN									
3.1. Departamento	Bogotá	3.2. Municipio	Bogotá D.C.						
3.3. Nomenclatura	KR 4 12 D 2	3.4. Nomenclatura antigua	N.A.

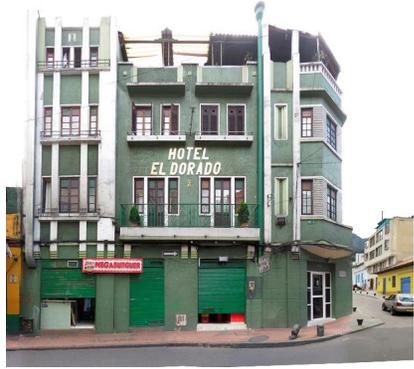
6.8. Aplicable a	N.A.								
7. OBSERVACIONES									
N.A.									
				9. FOTOGRAFÍA DEL INMUEBLE

Inmueble de 4 pisos paramentado en un predio esquinero con ochave recto y forma irregular, cuyas dimensiones son: frente de 14,10 m y fondo de 7,70 m, logrando una proporción de 1 a 1,83 veces aproximadamente, con frente sobre la Carrera 4 y la Calle 12 D. El predio está ocupado por una torre con un vacío lateral. La descripción del inmueble se hace con base en la planimetría arquitectónica realizada por el arquitecto Jorge Caballero en el 2009 por medio de la cual se observa lo siguiente: desde la esquina de ochave recto, se accede a un hall de donde parten 2 circulaciones perpendiculares: una central que conduce al patio o vacío lateral, y otra hacia el lado oriente que lleva a una escalera recta. En el primer piso, se encuentran 2 locales comerciales con acceso independiente desde la Carrera 4. La fachada principal se encuentra sobre la Carrera 4 y consta de 4 cuerpos: el primero formado por 3 vanos verticales de acceso a los locales comerciales, el segundo constituido por un balcón corrido con 2 vanos de puerta y 3 vanos de ventana al lado norte, que se repiten en el tercer y cuarto cuerpo; el tercer cuerpo, además de las ventanas, está conformado por dos balcones, y finalmente el cuarto cuerpo posee un antepecho y la cubierta agregada posteriormente en teja de zinc. La fachada sobre la calle 12 B consta igualmente de 4 cuerpos: el primero que muy posiblemente fue modificado y hoy posee un vano de ventana, el segundo y tercero formados por 3 tres vanos de ventana cada uno, y el cuarto que al igual que la anterior fachada cuenta con un antepecho y la cubierta agregada. Por último, se encuentra la fachada de la esquina en ochave recto, la cual está compuesta por el vano de acceso, 2 ventanas más del segundo y tercer cuerpo y, a diferencia de las demás fachadas, una balastrada en el cuarto cuerpo. Su sistema estructural son columnas y vigas, con muros en ladrillo revestidos de pañete y pintura. Su cubierta actualmente es en teja de fibrocemento y teja de zinc que cubre la terraza, y su carpintería de fachada del primer piso es metálica y en madera los pisos restantes.

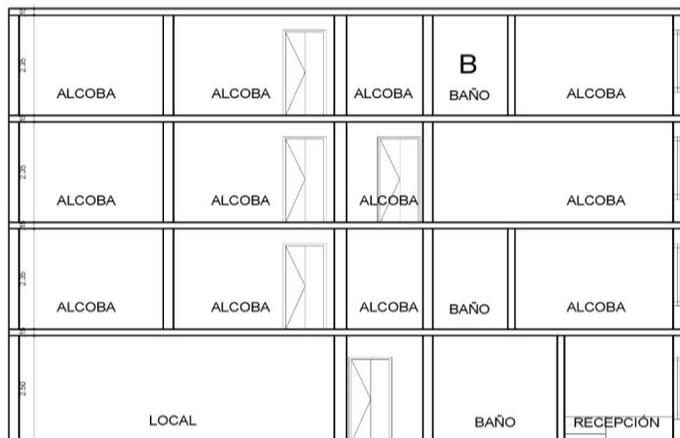
Corte longitudinal
Fuente: Equipo Levantamientos PEMP Patrimonio Inmueble. Resultado con información suministrada en la visita de campo.

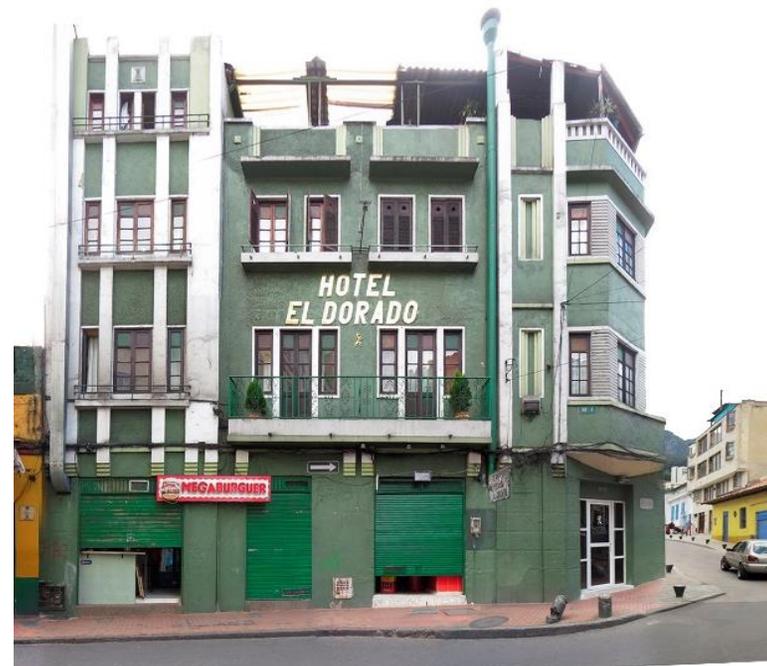
Fachada Occidente
Fuente: Equipo Fotografía PEMP Patrimonio Inmueble

Valor estético: De acuerdo con lo descrito y su valoración histórica, el inmueble es de fácil lectura en su tipología original ya que conserva su volumetría de una torre de vacío lateral y algunas de las modificaciones realizadas son reversibles, como la cubierta en teja de zinc agregada en la terraza. Su estado de conservación es bueno, debido en parte al mantenimiento que ha recibido por ser un hotel. Su fachada se integra a la de inmuebles del perfil urbano pertenecientes al periodo Republicano, pero con modificaciones del carácter del periodo de la Transición, sin embargo, es la construcción de mayor altura sobre la Calles 12 B, donde la altura máxima son 2 pisos.
