FICHA DE INVENTARIO Y VALORACIÓN DE BIENES CULTURALES INMUEBLES		USO EXCLUSIVO DEL MINISTERIO DE CULTURA		INMUEBLE No	MZ	028	
		Código Nacional				Hoja 1	PR	014

1. DENOMINACIÓN				8. LOCALIZACIÓN					
1.1. Nombre del Bien	CL 13 3 97	1.2. Otros nombres	N.A.

2.5. Categoría	Hospedaje	2.6. Subcategoría	Hotel						
3. LOCALIZACIÓN									
3.1. Departamento	Bogotá	3.2. Municipio	Bogotá D.C.						
3.3. Nomenclatura	CL 13 3 97	3.4. Nomenclatura antigua	N.A.

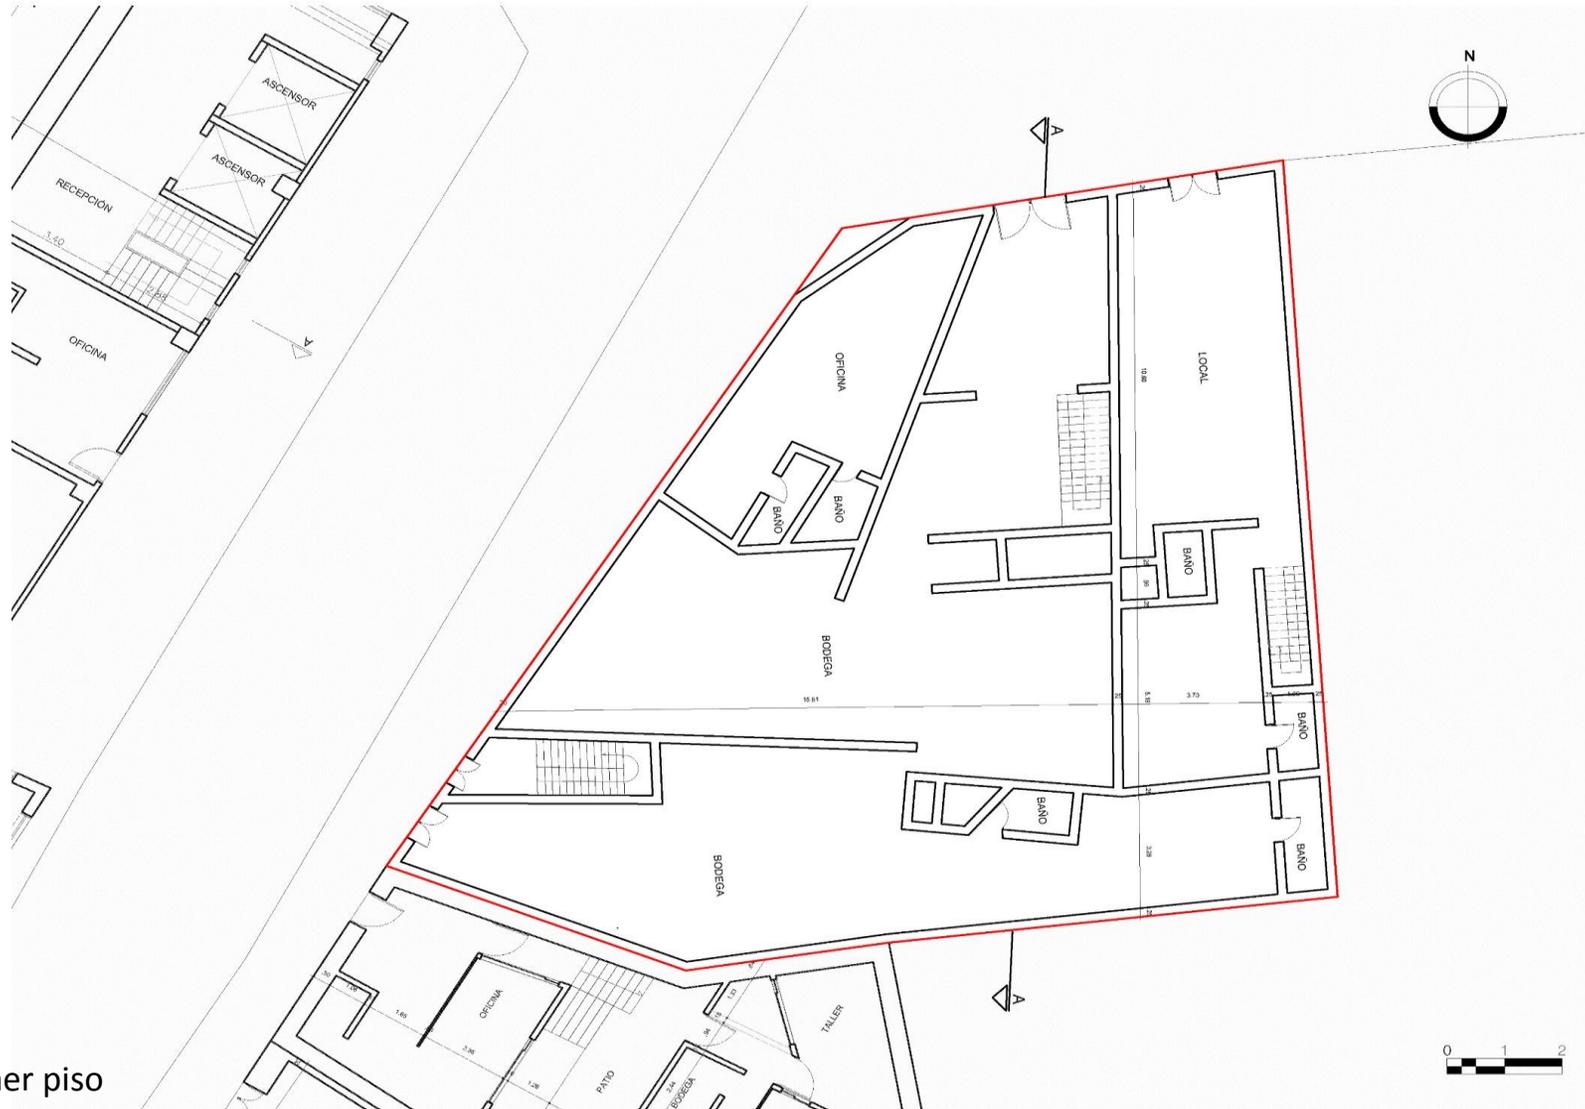
Planta primer piso

14. DESCRIPCIÓN					17. RESEÑA HISTÓRICA										
<p>Inmueble de 5 pisos paramentado en un predio de esquina con ochave curvo y forma irregular, cuyas dimensiones son: frente de 11,70 m y fondo de 21,30 m, logrando una proporción de 1 a 1,82 veces aproximadamente, con frente sobre la Calle 13 y la Carrera 3. El predio está constituido por una torre de 2 vacíos laterales. Según la planimetría realizada por el arquitecto Jorge Caballero en el 2009, el acceso al hotel se localiza por la Calle 13, de allí se ingresa a un hall sobre el que se encuentra la recepción y la escalera principal. En el primer piso se localizan también 4 locales comerciales, uno sobre la Calle 13, otro en la esquina y 2 sobre la Carrera 3, todos con accesos independientes del hotel. La fachada sobre la Carrera 3 consta de 2 cuerpos: el primero correspondiente al primer piso formado por 3 vanos de acceso a los locales comerciales y 3 vanos de ventanas rectangulares; el segundo, que hace referencia a los siguientes 4 pisos, consta de 4 ejes horizontales formados cada uno por 4 vanos rectangulares de ventana con marco en piedra y 2 vanos circulares de ventanas; estos cuerpos están divididos por una cenefa de piedra tallada. La fachada sobre la Calle 13 cuenta igualmente con 2 cuerpos: el primero formado por 2 vanos de acceso, uno del hotel y otro del local, y un vano de ventana; el segundo cuerpo está constituido por 4 ejes correspondientes a los 4 vanos de ventanas. Por último se encuentra la fachada de la esquina en ochave recto, la cual cuenta con 5 ventanas rectangulares, una en cada piso. Todas las fachadas son enchapadas en piedra y poseen una cornisa del mismo material que divide cada piso. Su sistema estructural son columnas y vigas de concreto, con muros en ladrillo revestidos de pañete y pintura. Su cubierta es en teja de fibrocemento y su carpintería tanto de fachada como de los espacios internos es metálica.</p>					<p>Inmueble construido a mediados del siglo XX perteneciente al movimiento moderno. Destinado para tener un uso de comercio en corredor, actualmente tiene un uso de servicios como hotel. No se conoce su autor o constructor. Es propiedad de Lilia Cristina Fandiño Grisales. Además, es un inmueble reconocido por localizarse dentro del Centro Histórico de la ciudad, cuya manzana esta sobre el eje ambiental de la Avenida Jiménez cerca al Parque de los Periodistas. Antiguamente era borde del Río San Francisco y de la Quebrada de San Bruno, razón de la irregularidad de la morfología de su manzana. A principios de siglo XX el predio era ocupado por la construcción actual de 2 patios laterales y un patio posterior, como se aprecia en la aerofotografía de 1936, la manzana estaba conformada por volúmenes similares de patios centrales y laterales. A mediados de siglo, el cambio más visible fue la cubierta agregada en su primer patio, pero su volumetría se conservó; a diferencia de otros inmuebles de la manzana sobre el actual eje ambiental que fueron reemplazados por construcciones en altura. Al finalizar el siglo, el inmueble permaneció, sin embargo, en la manzana prosiguió la demolición de inmuebles del periodo Republicano y la construcción de edificios del periodo Moderno y en la manzana sobre la Avenida Jiménez se construyó el Parque de la Independencia, hoy Parque de los Periodistas. En la actualidad el inmueble permanece sin mayores cambios. No se conocen datos de solicitudes de intervención ni de antecedentes de archivo.</p>

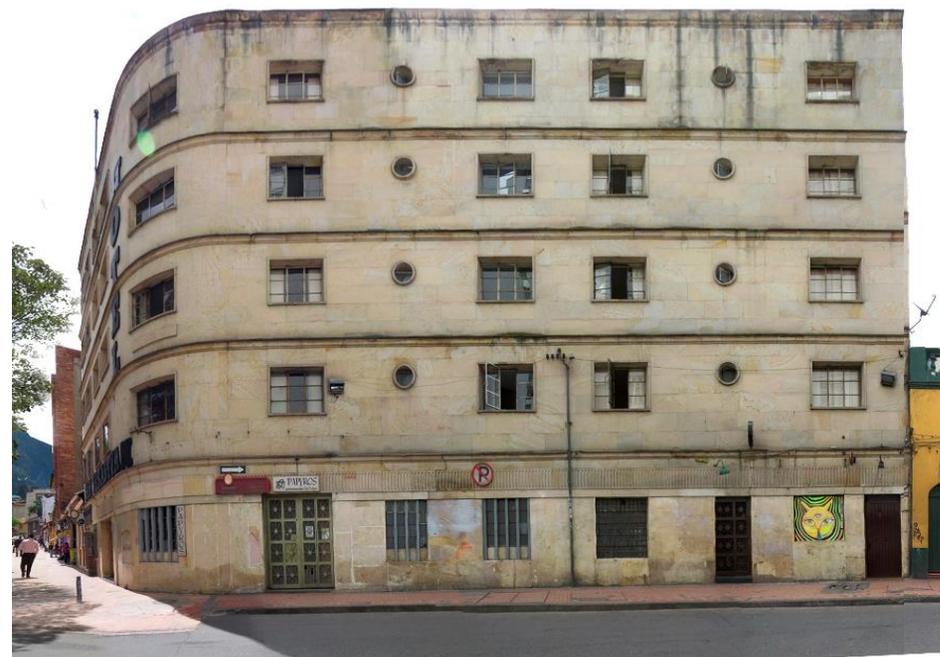
Fachada Occidente

Valor estético: De acuerdo con lo descrito y su valoración histórica, el inmueble tiene una lectura integral ya que mantiene su tipología de torre con 2 vacíos laterales, algunas de las modificaciones realizadas son reversibles, como los vanos agregados en la fachada del primer piso. Su estado de conservación es bueno, debido en parte al mantenimiento que ha recibido por ser un hotel. Sus fachadas, propias de la arquitectura del periodo Moderno, enchapadas en piedra y con carpintería metálica, resaltan en los perfiles urbanos de la manzana donde se localiza, ya que en estas predomina viviendas del periodo Republicano, sin embargo, dentro del sector urbano se integra con otros edificios de semejantes características y representa la imagen de la ciudad moderna.
