FICHA DE INVENTARIO Y VALORACIÓN DE BIENES CULTURALES INMUEBLES
USO EXCLUSIVO DEL MINISTERIO DE CULTURA

INMUEBLE No MZ 028

1.1. Nombre del Bien	CL 13 3 79	1.2. Otros nombres	N.A.
1.3. Pertenece a valoración colectiva	No	1.4. Nombre	N.A.

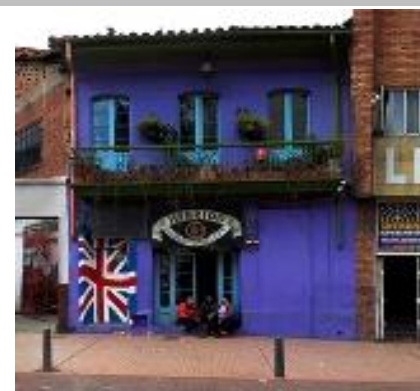
9. FOTOGRAFÍA DEL INMUEBLE

Inmueble de 2 pisos y tres en la parte posterior, paramentado en un predio medianero con forma irregular, cuyas dimensiones son: frente de 5,70 m y fondo de 24,10 m, logrando una proporción de 1 a 4,22 veces aproximadamente, con frente sobre la Carrera 3. El predio está constituido por un volumen de patio lateral que actualmente se encuentra cubierto. Según la planimetría realizada por el arquitecto Jorge Caballero en el 2009, la crujía frontal era independiente a las demás y poseía un acceso lateral, al lado del cual se encontraba el acceso para el resto del volumen, sin embargo, hoy es probable que toda la edificación funcione como restaurante, ya que solo posee un acceso central que comunica con el patio lateral. La fachada consta de 2 cuerpos, remate de alero de caja y zócalo de pañete y pintura (el cual no se identifica debido al color que comparte con el resto del muro). Hace énfasis en simetría y está resuelta en 2 planos: uno de paramento y otro saliente correspondiente al balcón del segundo piso. El primer cuerpo está formado por un vano central de acceso, el cual es a una intervención del presente siglo, sin embargo, es probable que en algún momento tuviera un vano lateral de acceso y un vano de ventana que hoy se encuentran tapiados. El segundo cuerpo cuenta con un balcón corrido de 3 vanos de puerta de arco rebajado y baranda en madera. Su sistema estructural de muros de carga fue reemplazado por un sistema de pórticos en concreto, igualmente, su cubierta a dos aguas en teja de barro fue sustituida por lo que posiblemente es teja de fibrocemento según la aerofotografía actual. No conserva sus materiales de acabados originales debido a las remodelaciones internas, sin embargo, en la fachada sus vanos poseen marcos de madera que aluden a su periodo original de construcción.

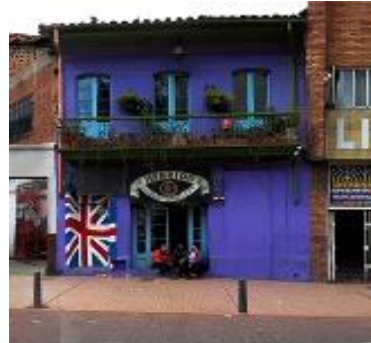
Fachada Norte

Valor estético: De acuerdo con lo descrito y su valoración histórica, el inmueble es de fácil lectura en su tipología original a pesar de las modificaciones realizadas en las crujiás que bordean su patio y en los vanos de su fachada. Su volumetría de patio lateral y su cubierta a 2 aguas en teja de barro, son representación de la forma de ocupación y técnica constructiva empleada en este periodo histórico. Su estado de conservación es bueno debido al mantenimiento que ha recibido como galería, restaurante y café-bar. Su fachada se integra a las demás casas de la época que conforman el perfil urbano, constituidas por vanos de arco rebajado, alero y zócalo, estas son predominantes en la manzana y conforman la imagen histórica del centro de la ciudad.
