FICHA DE INVENTARIO Y VALORACIÓN DE BIENES CULTURALES INMUEBLES
USO EXCLUSIVO DEL MINISTERIO DE CULTURA

Hoja 1 PR 020

1.1. Nombre del Bien	CL 13 3 75	1.2. Otros nombres	N.A.
1.3. Pertenece a valoración colectiva	No	1.4. Nombre	N.A.

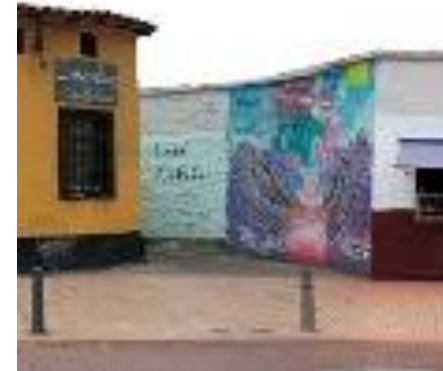
9. FOTOGRAFÍA DEL INMUEBLE

Inmueble de dos pisos localizado en el interior de la manzana, cuyo predio es de forma irregular y sus dimensiones son: frente de 9,80 m y fondo de 20,10 m, logrando una proporción de 1 a 2,05 veces aproximadamente, con frente sobre la Calle 13. Conformar una unidad arquitectónica con el predio 003110028021, el cual es un espacio del cuerpo frontal de la construcción. El predio está constituido por un volumen de dos crujías, cuya crujía frontal es de un piso y su crujía lateral es de 2, encontrándose en un nivel más bajo el primer piso de esta última. Desde un callejón que comienza en la avenida Jiménez, se ingresa al inmueble a través de un vano central que comunica con la galería del cuerpo frontal, la cual está conectada con el segundo piso del tramo lateral, esta se encuentra dividida en 3 espacios en el primer y segundo piso. En la crujía frontal se localiza una escalera recta de un tramo que lleva al patio. La fachada consta de un cuerpo, remate de alero sobre canes a la vista y zócalo de pañete rústico pintado. El cuerpo está formado por 4 vanos verticales: uno central de acceso al hotel y otro al lado oriente del espacio subdividido, los otros 2 vanos corresponden a ventanas del costado occidente. Su sistema estructural es de muros de carga, entrepiso en madera y cubierta a 2 aguas. Los materiales de sus muros son de adobe y ladrillo revestidos de pañete y pintura, y su cubierta es en teja de barro, sin embargo, posee secciones en teja de fibrocemento. Su escalera es en mampostería con baranda en madera, puertas y ventanas en carpintería de madera, tanto de la fachada como al interior. Sus pisos y cielo rasos son de diferentes materiales, conservándose en algunos espacios piso de madera y cielo raso de chusque con mortero y pintura.
