**FICHA DE INVENTARIO Y VALORACIÓN DE BIENES CULTURALES INMUEBLES**

<b>1. DENOMINACIÓN</b>				
1.1. Nombre del Bien	CL 13 3 75	1.2. Otros nombres	N.A.	
1.3. Pertenece a valoración colectiva	No	1.4. Nombre	N.A.	
<b>2. CLASIFICACIÓN TIPOLÓGICA</b>

3.1. Departamento	Bogotá	3.2. Municipio	Bogotá D.C.	
3.3. Nomenclatura	CL 13 3 75	3.4. Nomenclatura antigua	N.A.	
3.5. Barrio	La Catedral	3.6. Código Barrio	003110

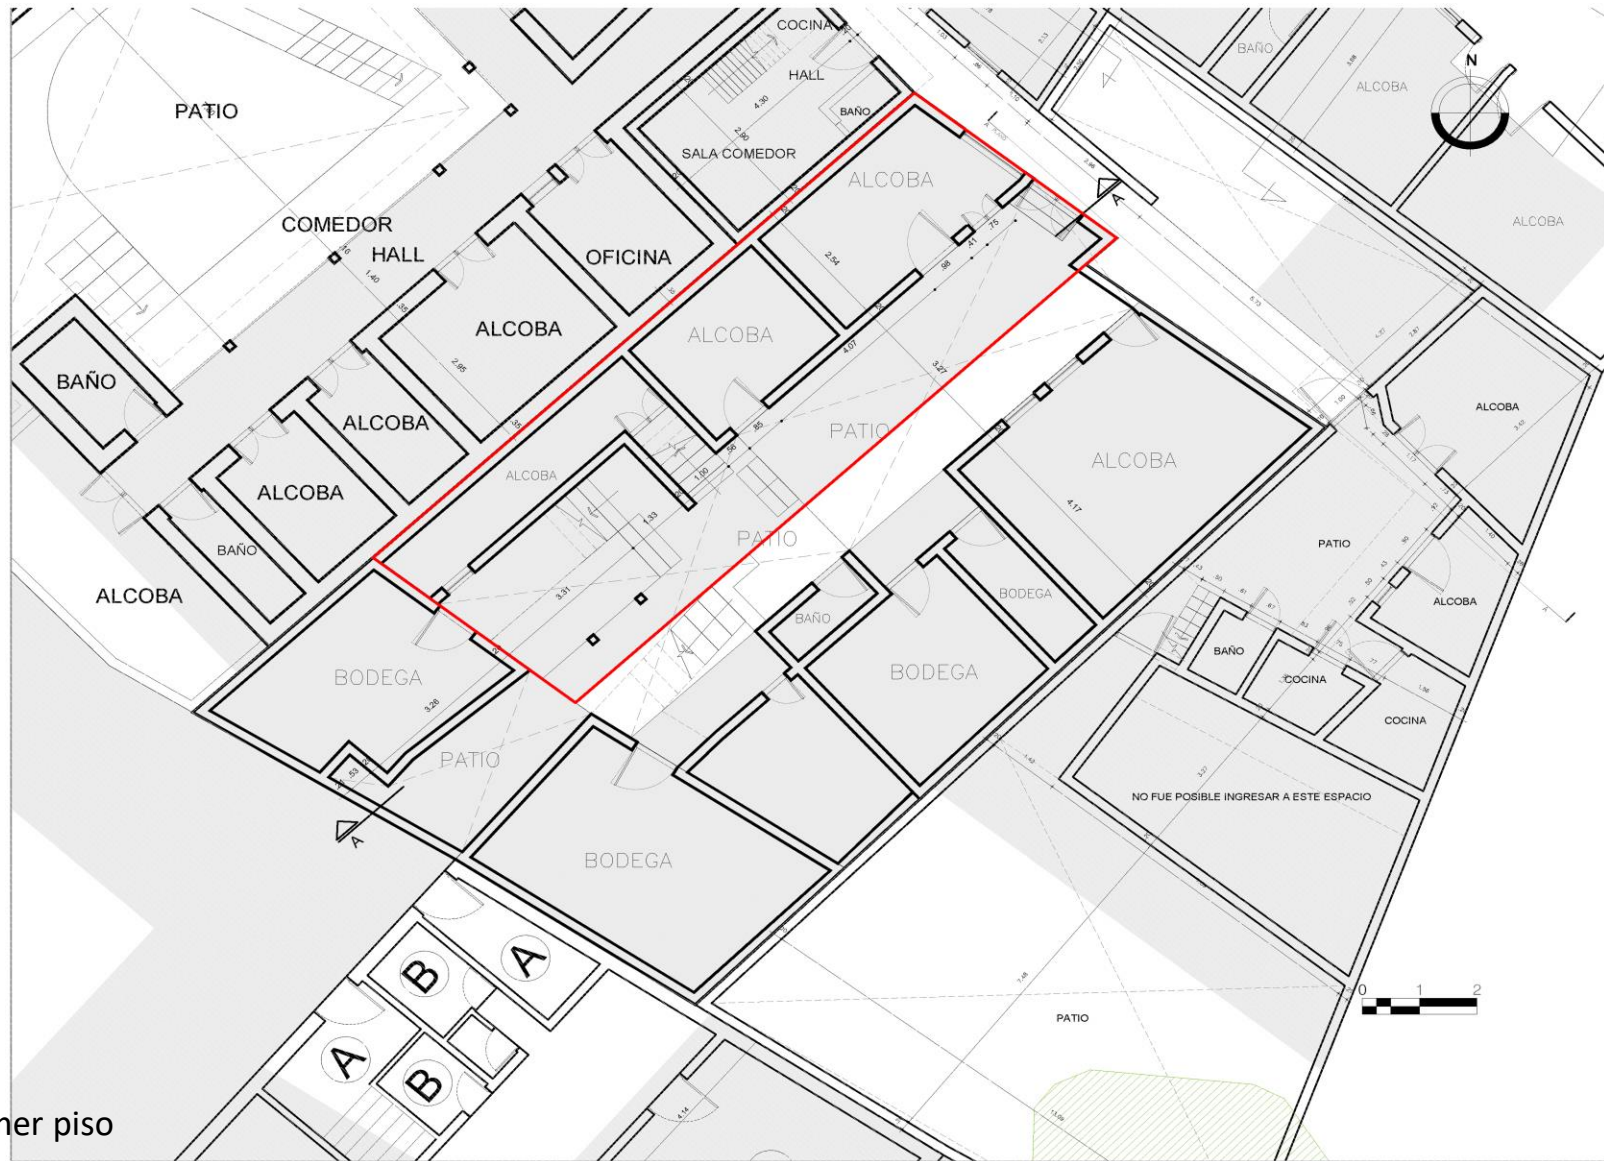
Planta primer piso

Inmueble formado por volúmenes de 1, 2 y 3 pisos localizados en el interior de la manzana, cuyo predio es de forma irregular y dimensiones son: frente de 5,00 m y fondo de 14,40 m, logrando una proporción de 1 a 2,88 veces aproximadamente, con acceso desde la Calle 13 y frente sobre 2 de los callejones en que se divide la manzana. El predio está constituido por 3 volúmenes: uno frontal de 3 pisos, otro detrás de 2, y en la parte posterior un volumen de un piso que se localiza en el predio 003110028023. Desde un callejón que comienza en la Avenida Jiménez se ingresa al inmueble, cada volumen posee un acceso independiente y están conformados por varios apartamentos. La fachada sobre el callejón principal consta de un cuerpo con un vano de ventana, remate de alero sobre canes a la vista y zócalo de pañete rústico pintado. El vano que conforma el cuerpo es vertical de forma rectangular y posee carpintería en madera. Su sistema estructural es de muros de carga, probablemente entrepiso en madera y cubierta a 2 aguas. Los materiales de sus muros son en ladrillo con revestimiento de pañete y pintura y su cubierta es en teja de barro, sin embargo posee varias secciones en teja de fibrocemento y teja de zinc en el volumen posterior.
