FICHA DE INVENTARIO Y VALORACIÓN DE BIENES CULTURALES INMUEBLES

1.1. Nombre del Bien	CL 13 3 75	1.2. Otros nombres	N.A.
1.3. Pertenece a valoración colectiva	No	1.4. Nombre	N.A.

3.1. Departamento	Bogotá	3.2. Municipio	Bogotá D.C.
3.3. Nomenclatura	CL 13 3 75	3.4. Nomenclatura antigua	N.A.
3.5. Barrio	La Catedral	3.6. Código Barrio	003110
3.7. Dentro de sector urbano histórico	Si	3.8. Nombre sector urbano	Sector Urbano Antiguo
3.9. No. de manzana	028	3.10. No. de predio	023
3.11. CHIP	AAA0032OMBS	3.12. Localidad	Candelaria
3.13. Dentro de perímetro urbano	Si	3.14. UPZ	94
3.15. Nombre UPZ	Candelaria

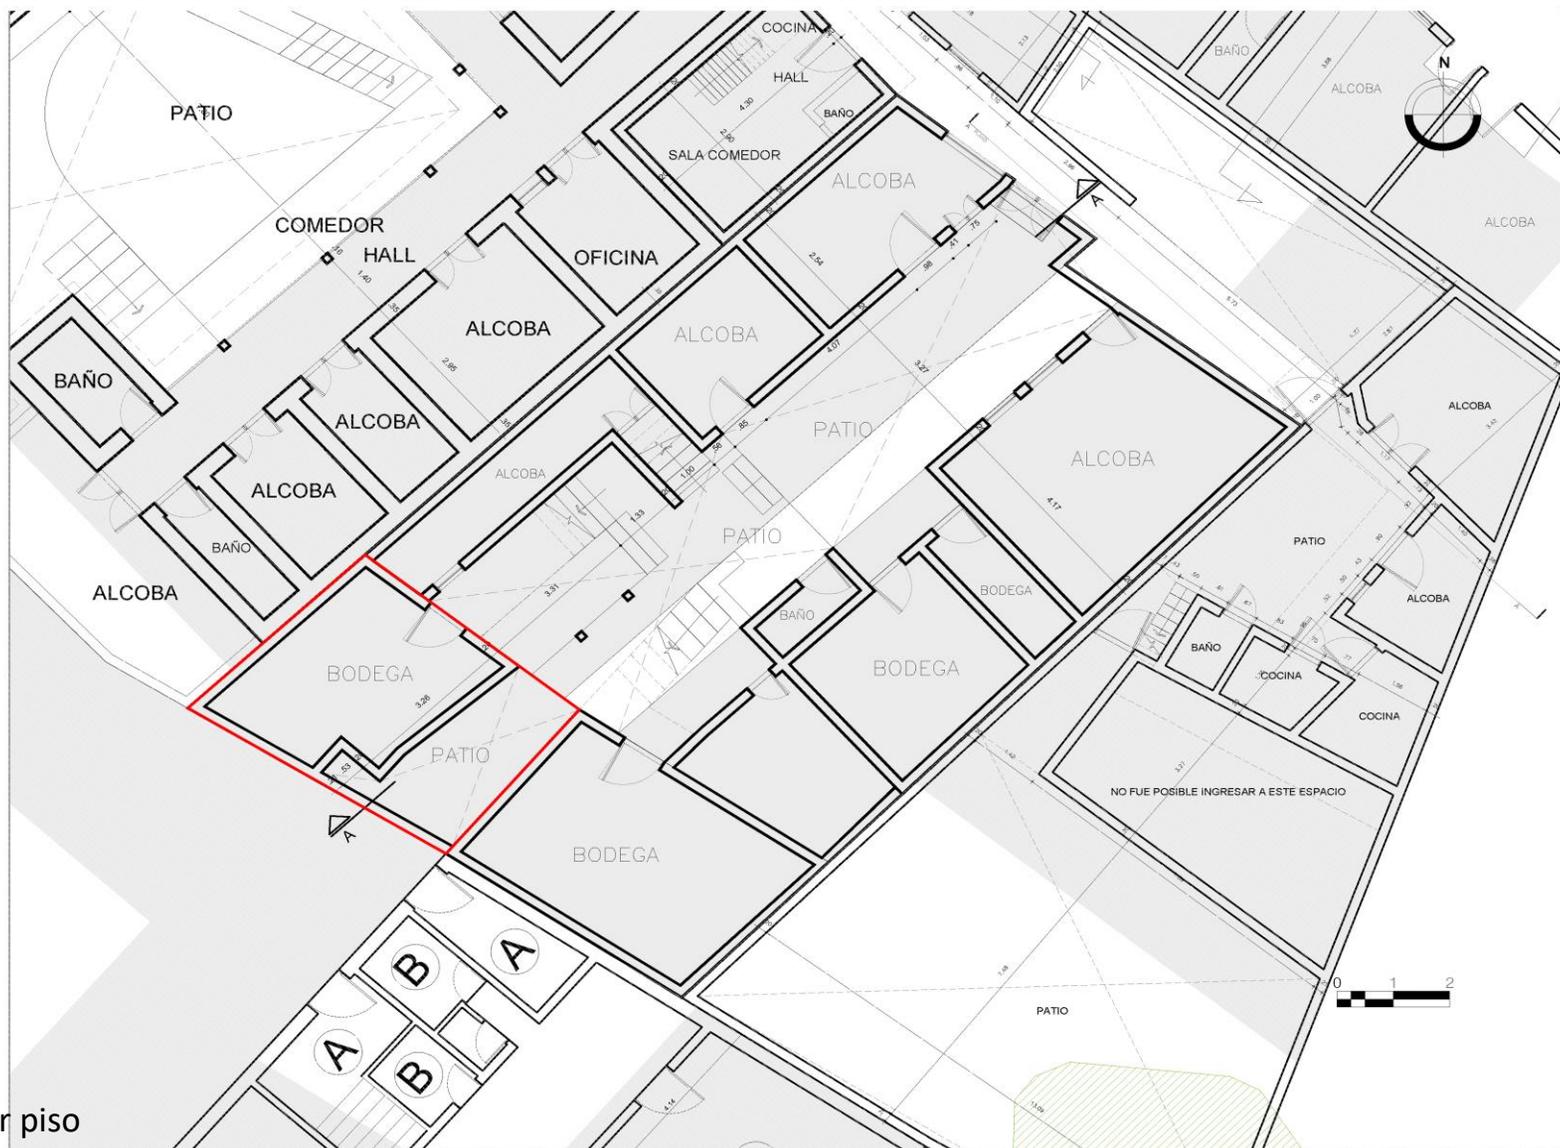
18. PLANIMETRÍA (PLANTA ARQUITECTÓNICA)

Inmueble de un piso que conforma una unidad arquitectónica con el predio 003110028022, donde se localizan volúmenes de 2 y 3 pisos; se ubica en el interior de la manzana y sus dimensiones son: frente de 5,40 m y fondo de 4,30 m, logrando una proporción de 1 a 1,25 veces aproximadamente, con acceso desde la Calle 13 y frente sobre 2 de los callejones en que se divide la manzana. La unidad arquitectónica está constituida por 3 volúmenes, uno frontal de 3 pisos, otro detrás de 2 y finalmente en la parte posterior un volumen de un piso, la construcción de estos probablemente fue progresiva siendo en un comienzo 2 volúmenes de 2 pisos con patio posterior. Desde un callejón que comienza en la Avenida Jiménez se ingresa al inmueble, aunque no se tuvo acceso a esta vía interna, es probable que cada volumen posea un acceso independiente y que estén conformados por varios apartamentos. La fachada sobre el callejón principal consta de un cuerpo con un vano de ventana, remate de alero sobre canes a la vista y zócalo de pañete rústico pintado. El vano que conforma el cuerpo es vertical de forma rectangular y posee carpintería en madera. Su sistema estructural es de muros de carga, probablemente entrepiso en madera y cubierta a 2 aguas. Los materiales de sus muros son en ladrillo con revestimiento de pañete y pintura y su cubierta es en teja de barro, sin embargo posee varias secciones en teja de fibrocemento y teja de zinc en el volumen posterior.

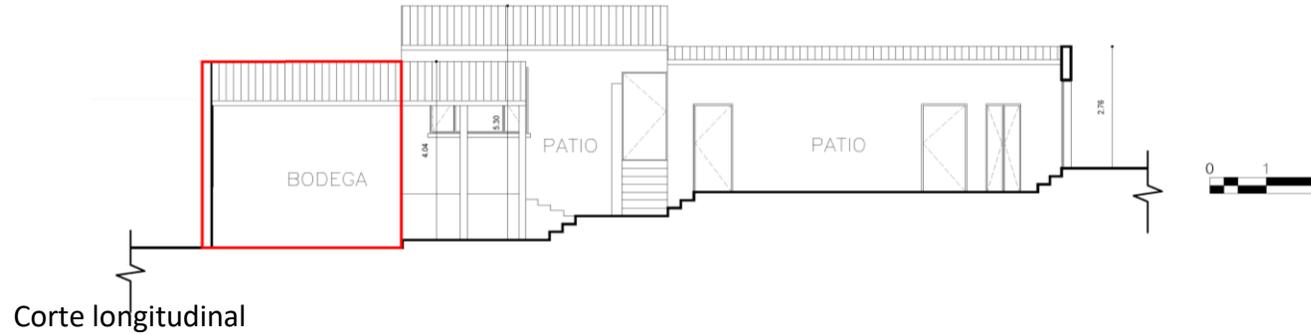
19. PLANIMETRÍA (FACHADA, CORTE)

Fachada Norte
