FICHA DE INVENTARIO Y VALORACIÓN DE BIENES CULTURALES INMUEBLES
USO EXCLUSIVO DEL MINISTERIO DE CULTURA

INMUEBLE No MZ 028

Hoja 1 PR 026

1.1. Nombre del Bien	CL 13 3 75	1.2. Otros nombres	N.A.
1.3. Pertenece a valoración colectiva	No	1.4. Nombre	N.A.

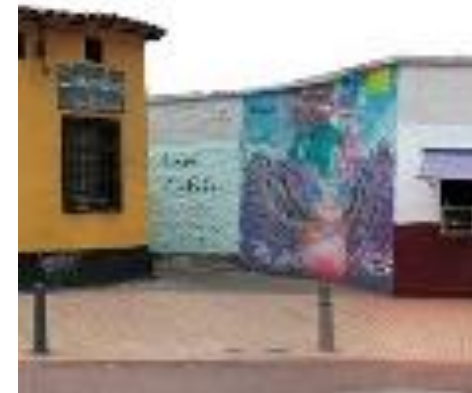
9. FOTOGRAFÍA DEL INMUEBLE

Inmueble de 2 pisos localizado en el interior de la manzana, de forma irregular y cuyas dimensiones son: frente de 8,70 m y fondo de 20,95 m, logrando una proporción de 1 a 2,40 veces aproximadamente, con acceso desde la Calle 13 y frente sobre uno de los callejones en que se divide la manzana. El predio está constituido por un volumen de patio lateral actualmente cubierto, un patio en su esquina noroccidental y un patio posterior al costado sur, aunque es un solo volumen y es probable que su construcción fuera progresiva y que antes se tratara de un solo piso. Desde un callejón que comienza en la Avenida Jiménez se ingresa al inmueble, aunque no se tuvo acceso a este, es factible que se ingrese a través de la crujía lateral norte, la cual conduce al patio lateral y al patio del extremo norte; luego del patio lateral, debe haber una circulación central que conduce al patio posterior. Su fachada es el final del callejón y consta de un cuerpo con un vano de ventana y alero de cubierta con canes a la vista. El vano que conforma el cuerpo es rectangular y posee carpintería en metal. Su sistema estructural es de muros de carga, probablemente el entrepiso en madera y cubierta a 2 aguas. Sus materiales son muros en ladrillo con revestimiento de pañete y pintura y cubierta en teja de barro, sin embargo hoy la mayor área es en teja de fibrocemento y de zinc en la parte posterior del predio.

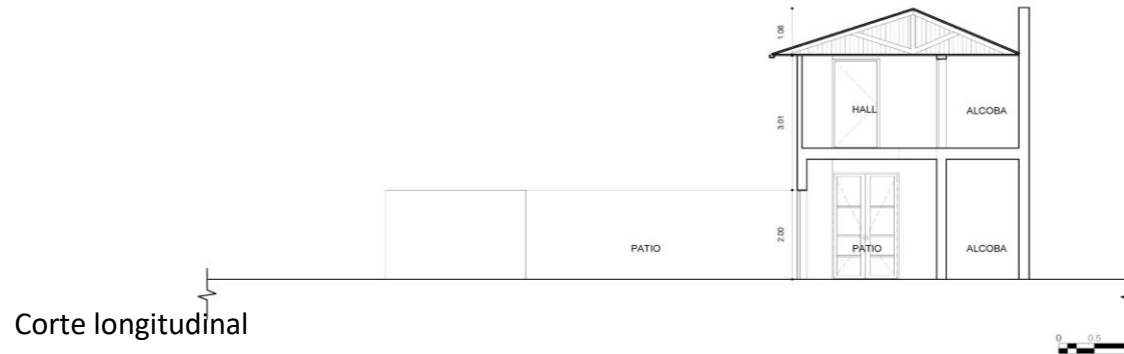
19. PLANIMETRÍA (FACHADA, CORTE)

Fachada Norte
