FICHA DE INVENTARIO Y VALORACIÓN DE BIENES CULTURALES INMUEBLES

1. DENOMINACIÓN				
1.1. Nombre del Bien	CL 13 3 75	1.2. Otros nombres	N.A.	
1.3. Pertenece a valoración colectiva	No	1.4. Nombre	N.A.	
2. CLASIFICACIÓN TIPOLÓGICA

3. LOCALIZACIÓN				
3.1. Departamento	Bogotá	3.2. Municipio	Bogotá D.C.	
3.3. Nomenclatura	CL 13 3 75	3.4. Nomenclatura antigua	N.A.	
3.5. Barrio	La Catedral	3.6. Código Barrio	003110

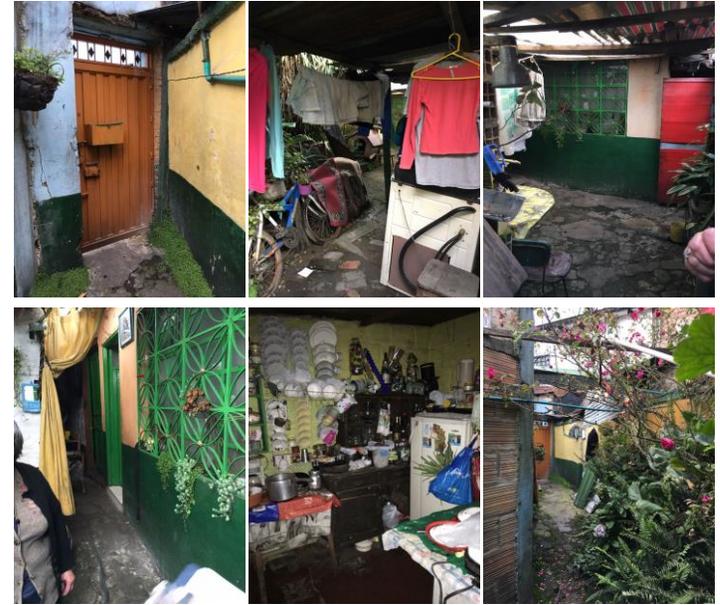
16. FOTOGRAFÍAS INTERIORES

Inmueble de un piso localizado en el interior de la manzana, con forma irregular y cuyas dimensiones son: frente de 10,54 m y fondo de 11,25 m, logrando una proporción de 1 a 1,06 veces aproximadamente, con acceso por servidumbre desde la Calle 13 y frente sobre uno de los callejones en que se divide la manzana. El predio está constituido por la crujía sur y parte de la crujía oriente de lo que era un volumen en U. Desde una ramificación del callejón principal de la manzana, que actualmente posee un portón, se ingresa al inmueble; el acceso principal es a través de la crujía sur, de allí una circulación externa conduce a los espacios de la crujía oriente; Su fachada remata el callejón y consta de un cuerpo con un único vano de acceso con carpinterías metálicas, y alero de su cubierta en teja de zinc. Su sistema estructural son muros de carga y cubierta a 2 aguas en teja de barro con teja ondulada y estructura de madera. Sus materiales son muros en abobe y ladrillo con revestimiento de pañete y pintura; carpintería interna de puertas, ventanas y barandas, probablemente es en madera. De las edificaciones que conforman el centro de manzana varias se encuentran en las mismas condiciones, es decir, que conservan parte de las crujías originales y sus cubiertas fueron reemplazadas.
