FICHA DE INVENTARIO Y VALORACIÓN DE BIENES CULTURALES INMUEBLES

1. DENOMINACIÓN				
1.1. Nombre del Bien	KR 3 12 D 75	1.2. Otros nombres	N.A.	
1.3. Pertenece a valoración colectiva	No	1.4. Nombre	N.A.	
2. CLASIFICACIÓN TIPOLÓGICA

3. LOCALIZACIÓN				
3.1. Departamento	Bogotá	3.2. Municipio	Bogotá D.C.	
3.3. Nomenclatura	KR 3 12 D 75	3.4. Nomenclatura antigua	N.A.	
3.5. Barrio	La Catedral	3.6. Código Barrio	003110

<p>Plan Especial de Manejo y Protección Centro Histórico de Bogotá</p> <p>Instituto Distrital de Patrimonio Cultural</p>	Diligenció:	PEMP Patrimonio Inmueble	Código de identificación	Hoja 1
	Fecha:	2016-2017		
	Revisó:	PEMP Patrimonio Inmueble	003110028037	de 5
	Fecha:	2018

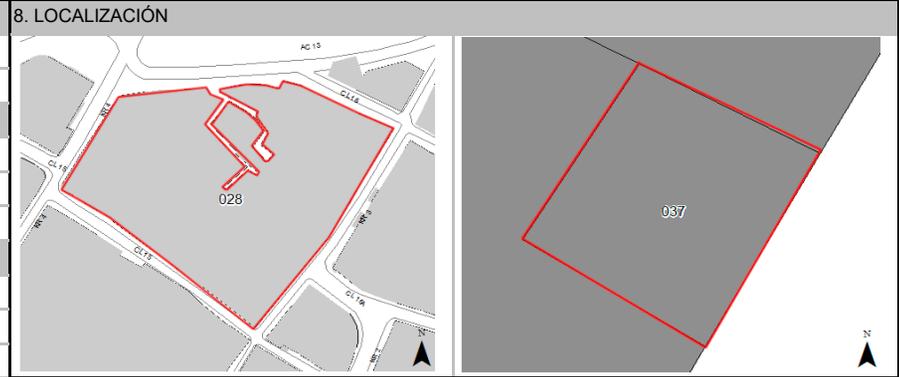
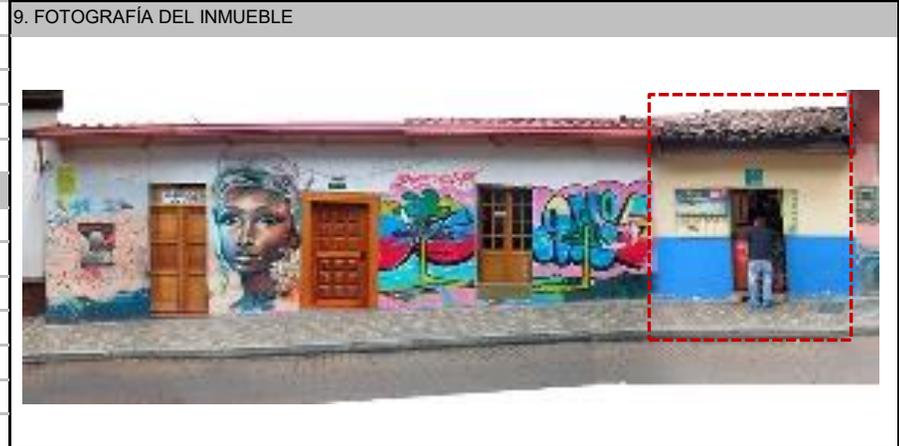
10. FOTOGRAFÍA DEL CONTEXTO	11. FOTOGRAFÍA ANTIGUA
	NO DOCUMENTADO
Fuente: Equipo Fotografía PEMP Patrimonio Inmueble	Fuente: No documentado

Conforma una unidad arquitectónica con el predio 048	
--	--

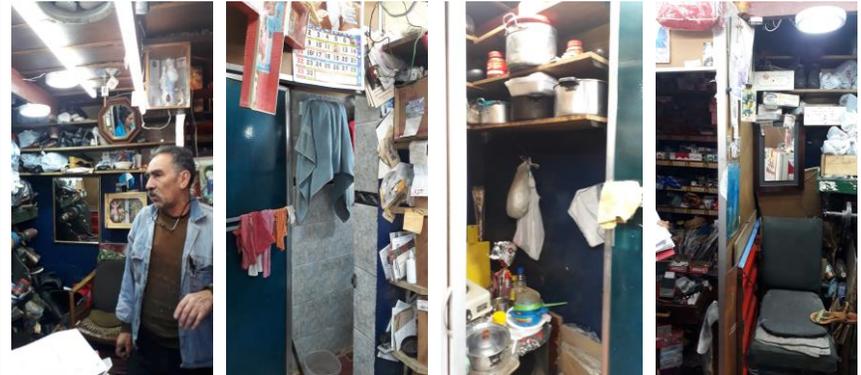
16. FOTOGRAFÍAS INTERIORES

14. DESCRIPCIÓN
 Conformar una unidad arquitectónica con el predio 048, el cual es una subdivisión de su crujía frontal. El inmueble es de 1 piso paramentado en un predio medianero con forma rectangular, sus dimensiones totales son: frente de 13,3 m y fondo de 12,10 m, logrando una proporción de 1 a 0,9 veces aproximadamente, con frente sobre la Carrera 3. El predio 037 tiene dimensiones de: frente de 3,30 m y fondo de 2,90 m, logrando una proporción de 1 a 1,13 veces aproximadamente. La ocupación del predio se realiza mediante un volumen compacto. Se accede a través de un zaguán central que continúa hasta el fondo de la construcción. La crujía frontal está constituida por 3 locales comerciales, uno a cada lado del zaguán, y un local más al norte, correspondiente al predio 037. Al lado sur se encuentran 2 habitaciones, un baño y una cocina. Su fachada consta de un cuerpo con 4 vanos rectangulares verticales y alero de madera con canes a la vista. Sus vanos corresponden a 3 accesos, uno en cada extremo de ingreso a los locales y uno central de la puerta principal, al lado de esta última se encuentra un vano de ventana, sin embargo, estos han sufrido varias modificaciones, pudiendo ser en algún momento solo el vano central de acceso y los demás correspondientes a vanos de ventana. Su sistema estructural es de muros de carga. Los materiales de sus muros son en adobe y ladrillo con revestimiento de pañete y pintura, y su cubierta es a dos aguas en teja de barro, sin embargo posee secciones reemplazadas por teja de fibrocemento. Las carpinterías de puertas y ventanas en fachada son en madera, aunque son agregadas posteriormente y no están unificadas.
