FICHA DE INVENTARIO Y VALORACIÓN DE BIENES CULTURALES INMUEBLES

1.1. Nombre del Bien	KR 3 12 D 31	1.2. Otros nombres	N.A.
1.3. Pertenece a valoración colectiva	No	1.4. Nombre	N.A.

3.1. Departamento	Bogotá	3.2. Municipio	Bogotá D.C.
3.3. Nomenclatura	KR 3 12 D 31	3.4. Nomenclatura antigua	N.A.
3.5. Barrio	La Catedral	3.6. Código Barrio	003110
3.7. Dentro de sector urbano histórico	Si	3.8. Nombre sector urbano	Sector Urbano Antiguo
3.9. No. de manzana	028	3.10. No. de predio	042
3.11. CHIP	AAA0032ONDM	3.12. Localidad	Candelaria
3.13. Dentro de perímetro urbano	Si	3.14. UPZ	94
3.15. Nombre UPZ	Candelaria

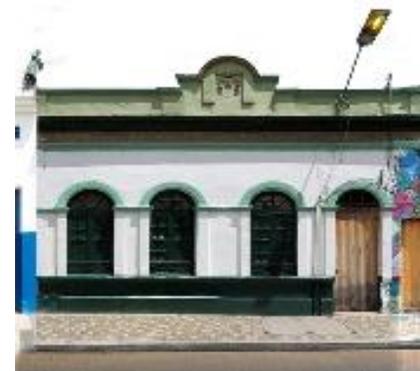
9. FOTOGRAFÍA DEL INMUEBLE

13.8. Correo electrónico	No documentado			No documentado				
14. DESCRIPCIÓN								
<p>Inmueble de 1 piso con mezzanine, paramentado en un predio medianero con forma rectangular, cuyas dimensiones son: frente de 7.7 m y fondo de 16.8 m, logrando una proporción de 1 a 2.2 veces aproximadamente, con frente sobre la carrera 3. La ocupación del predio es total y se realiza a través de un volumen construido sobre una sucesión de 2 patios laterales. Cuenta con un acceso lateral que conduce a un gran espacio abierto donde funciona una carpintería, en la parte posterior se localiza una cocina, una bodega y un baño, espacios sobre los cuales se construyó un mezzanine que funciona como oficina. La fachada está resuelta en un cuerpo con un zócalo pintado con base y vierteaguas, 4 vanos verticales con arco de medio punto (1 de acceso y 3 de ventana), un friso decorado con motivos fitomorfos, goterón, ático modulado con machones, y frontón compuesto de trabe cortada por un arco de medio punto, decorado con medallón y guirnalda en la superficie frontal. El sistema estructural es de muros portantes, pañetados y pintados, y la cubierta es a dos aguas en teja ondulada. La carpintería es en madera.</p>

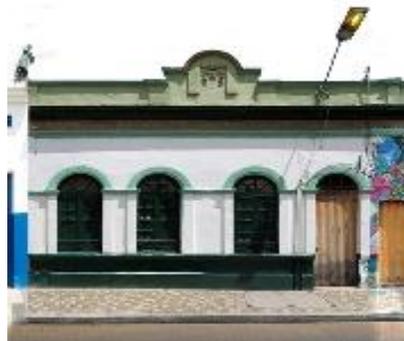
Fachada Oriental

Valor estético: De acuerdo con lo descrito y su valoración histórica, el inmueble puede leerse de forma parcial debido a sus modificaciones. En fachada, sin embargo, se observa un diseño simétrico con vanos de arco de medio punto, probablemente correspondiente a la configuración original. Asimismo, destaca el remate de la cubierta con molduras y un ático en mampostería ocultando la cubierta en teja de barro, y un frontón con arco y adornos de acuerdo con el lenguaje arquitectónico del s. XIX.
