FICHA DE INVENTARIO Y VALORACIÓN DE BIENES CULTURALES INMUEBLES

INMUEBLE No MZ 029

1.1. Nombre del Bien	Calle de las Margaritas	1.2. Otros nombres	N.A.
1.3. Pertenece a valoración colectiva	No	1.4. Nombre	N.A.

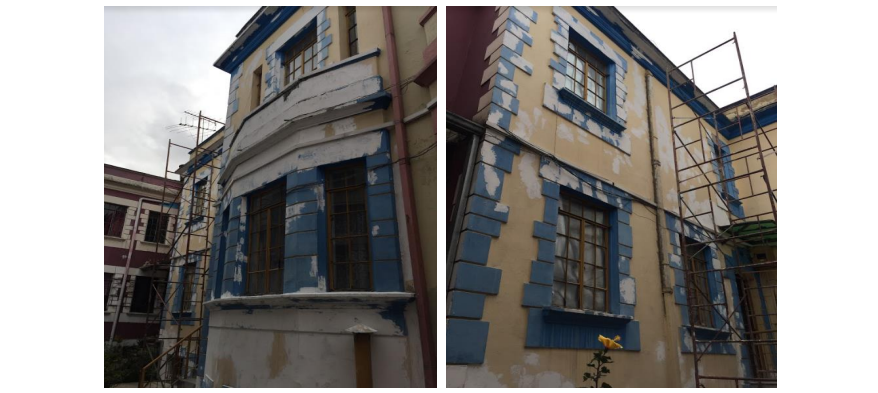
9. FOTOGRAFÍA DEL INMUEBLE

14. DESCRIPCIÓN	
<p>Inmueble de 2 pisos y semisótano paramentado en el costado oriental de un conjunto multifamiliar de 10 unidades en torno a un recorrido central; ubicado en un predio de forma rectangular con frente sobre dicho recorrido y cuyas dimensiones son: frente de 11.5 m y fondo de 8 m, para una proporción de 1 a 0.7 veces aproximadamente. La ocupación se realiza a través de un volumen de doble crujía. Tiene uso residencial, y a él se accede a través de escaleras externas y por un vano central que conecta con un hall se llega a las escaleras que llevan a un semisótano; a los costados del hall encontramos dos dependencias una de ellas con escaleras de dos tramos al segundo nivel. La fachada consta de 2 cuerpos con vanos verticales, zócalo y esquinas revocadas imitando sillares de piedra, cornisa y ático. Está resuelta en 2 planos, 1 saliente al norte y 1 de retroceso al sur. El saliente estructurado en 3 ejes de vanos: el nivel de semisótano, sin vanos, sirve de basamento al siguiente, que presenta un mirador de planta trapezoidal en mampostería con 3 vanos de ventana, y conformando un balcón en 2 piso; en este último, consta de 1 vano de puerta ventana central con marco denticular revocado y 1 ventana de cada lado. En plano de retroceso, estructurado en 4 ejes, se observa 1 primer nivel de altura media, con 3 vanos horizontales de ventana y un vano de puerta; en el siguiente nivel, 2 vanos de de ventana agrupadas por un marco denticular y 1 encima del vano de acceso con la misma decoración. El sistema estructural es de muros de carga en ladrillo con pañete y pintura. La cubierta es a un agua en teja ondulada, con estructura en madera, al igual que la de entrepisos y las escaleras. Al interior los pisos y cielorrasos tienen acabado en listones de madera y carpinterías en madera; las de fachada son metálicas.</p>
