FICHA DE INVENTARIO Y VALORACIÓN DE BIENES CULTURALES INMUEBLES				USO EXCLUSIVO DEL MINISTERIO DE CULTURA			INMUEBLE No		MZ		029	
				Código Nacional				Hoja 1		PR		012

1. DENOMINACIÓN						8. LOCALIZACIÓN										
1.1. Nombre del Bien		Calle de las Margaritas		1.2. Otros nombres		N.A.

Diligenció: PEMP Patrimonio Inmueble		Código de identificación		Hoja 1				
								Fecha: 2016-2017		003110029012		de 5				
								Revisó: PEMP Patrimonio Inmueble								
								Fecha: 2018

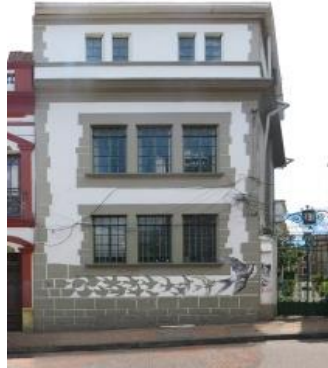
2. CLASIFICACIÓN TIPOLOGICA						9. FOTOGRAFÍA DEL INMUEBLE										
2.1. Grupo Patrimonial		Material		2.2. Subgrupo Patrimonial		Inmueble

Inmueble de 2 pisos y semisótano paramentado en el costado occidental de un conjunto multifamiliar de 10 unidades en torno a un recorrido central; ubicado en un predio de forma rectangular con frente sobre dicho recorrido, cuyas dimensiones son: frente de 10.5 m y fondo de 8 m, para una proporción de 1 a 0.8 veces aproximadamente. La ocupación se realiza a través de un volumen de doble crujía con posición inversa a la de la unidad opuesta. Tiene uso residencial, y a él se accede a través de escaleras externas que llevan a 1 hall central tras el acceso, al sur del cual se encuentra la sala con escaleras en 2 tramos, y al norte, 1 espacio de habitación; también cuenta con acceso al semisótano a través de escaleras en 1 tramo debajo de las de acceso principal. La fachada consta de 2 cuerpos de 3 niveles con vanos verticales, zócalo y esquinas revocadas imitando sillares de piedra, cornisa, visera y ático. Está resuelta en 2 planos, 1 saliente al sur y 1 de retroceso al norte. El saliente tiene énfasis en simetría, estructurada en 3 ejes de vanos: el nivel de semisótano, sin vanos, sirve de basamento al siguiente, que presenta un mirador de planta trapezoidal en mampostería con 3 vanos de ventana, y conformando un balcón en 3° piso; en este último, consta de 1 vano de puerta ventana central con marco denticular revocado y 1 ventana de cada lado. En plano de retroceso, estructurada en 4 ejes, se observa 1 primer nivel de altura media, con 3 vanos horizontales de ventana; en el siguiente nivel, 3 de ventana agrupadas por un marco denticular y 1 de acceso con la misma decoración, sobre las escaleras de acceso; en el 3° nivel, 2 vanos de ventanas pareadas por el marco en el extremo norte y 1 sobre el acceso. El sistema estructural es de muros de carga en ladrillo con pañete y pintura. La cubierta es a media agua en teja ondulada, con estructura en madera, al igual que la de entresijos y las escaleras. Al interior los pisos y cielorrasos tienen acabado en listones de madera y carpinterías en madera; las de fachada son metálicas.
