FICHA DE INVENTARIO Y VALORACIÓN DE BIENES CULTURALES INMUEBLES				USO EXCLUSIVO DEL MINISTERIO DE CULTURA			INMUEBLE No		MZ		029	
				Código Nacional				Hoja 1			PR		013

1. DENOMINACIÓN						8. LOCALIZACIÓN										
1.1. Nombre del Bien		Calle de las Margaritas		1.2. Otros nombres		N.A.

Diligenció: PEMP Patrimonio Inmueble		Código de identificación		Hoja 1				
								Fecha: 2016-2017		003110029013		de 5				
								Revisó: PEMP Patrimonio Inmueble								
								Fecha: 2018

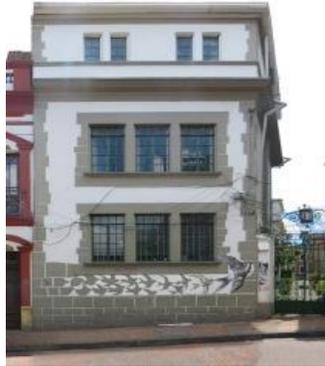
6.8. Aplicable a		N.A.														
7. OBSERVACIONES																
N.A.																
						9. FOTOGRAFÍA DEL INMUEBLE

14. DESCRIPCIÓN
 Inmueble de 3 pisos paramentado en el costado occidental de un conjunto multifamiliar de 10 unidades en torno a un recorrido central; ubicado en un predio de forma rectangular con frente sobre dicho recorrido, cuyas dimensiones son: frente de 10.7 m y fondo de 8 m, para una proporción de 1 a 0.7 veces aproximadamente. La ocupación del predio se realiza a través de un volumen de doble crujía con posición inversa a la de la unidad opuesta. Su uso residencial, y cuenta con acceso directamente a la sala a través de un vano con arco escarzano en el costado sur del volumen saliente; el volumen sur está dividido en 2 espacios con usos diferentes, a ellas se accede desde la sala. La fachada consta de 2 cuerpos de 3 pisos con vanos verticales, zócalo y esquinas revocadas imitando sillares de piedra, cornisa y visera entre 2° y 3° piso, y remate plano con cornisa. Está resuelta en 2 planos, 1 saliente al norte y 1 de retroceso al sur. El saliente tiene énfasis en simetría, estructurada en 3 ejes de vanos: en piso 1 con un mirador de planta trapezoidal en mampostería con 3 vanos de ventana, el central de mayor base, y conformando un balcón en 2° piso; en este, consta de 1 vano de puerta ventana central con marco denticular revocado y 1 ventana de cada lado; y el 3°, con 3 vanos de ventana. El plano de retroceso, consta de 4 de ventana en 1° piso, el del extremo sur, de menor base; 3 ventanas agrupadas por 1 marco denticular en 2° piso; y 2 vanos de ventanas horizontales en 3°. El sistema estructural es de muros de carga en ladrillo con pañete y pintura. La cubierta es a 2 aguas en teja ondulada, con estructura en madera, al igual que la de entrepisos y las escaleras. Al interior los pisos y cielorrasos presentan acabado en listones de madera y carpinterías en madera; las de fachada son metálicas.
