| | | | | FICHA DE INVENTARIO Y VALORACIÓN DE BIENES CULTURALES INMUEBLES | | | | USO EXCLUSIVO DEL MINISTERIO DE CULTURA | | | INMUEBLE No | | MZ | | 029 | |
| 1.1. Nombre del Bien | | KR 4 12 C 14 | | 1.2. Otros nombres | | N.A. | | | | | | | | | | |
| | | Diligenció: | | PEMP Patrimonio Inmueble | | Código de identificación | | 003110029019 | | Fecha: | | 2016-2017 | | de 5 | | |

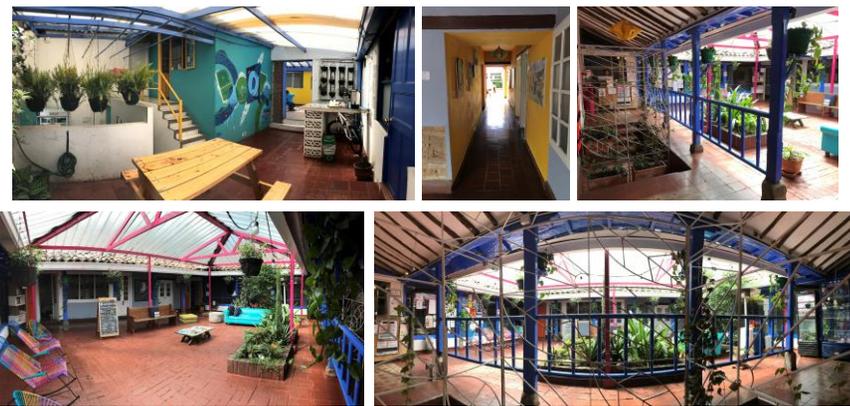
| 16. FOTOGRAFÍAS INTERIORES | | | | | | | | | | | |

| <p>Inmueble de 1 piso paramentado en un predio esquinero con forma irregular, cuyas dimensiones son: frente de 37.8 m y fondo de 15.42 m, logrando una proporción de 1 a 0,4 veces aproximadamente, con frentes sobre la Carrera 4 y la Calle 14. La ocupación del predio se realiza a través de un volumen con patio central y con traspatio parcialmente construido en los costados; su uso es de hostel, se accede a través de un vano central que entrega directamente a un patio en torno al cual se disponen 8 dependencias con diferentes usos, la esquina norte de este patio conecta con un hall que remata en un patio y otras dos dependencias una de ellas con escaleras de dos tramos. Las fachadas constan de 1 nivel con vanos verticales, sobre cimientado en piedra y ladrillo a la vista, alero de cubierta en madera sobre canes con canal metálica. El costado sur cuenta con 4 vanos de ventana con reja en madera: 2 a ras de muro y 2 de cajas intercaladas. El costado occidental consta de 4 vanos: El de acceso principal, con portada de pilastras y cornisa en mampostería a la vista, 2 de ventana con reja de caja en madera a cada uno de sus costados, y 1 de mayores dimensiones, posiblemente adaptado como acceso vehicular en períodos posteriores; sobre este último se observa una cornisa que marca pendientes de cubierta, posiblemente a la altura del muro original. El sistema estructural es de muros de carga en ladrillo con cubierta a dos aguas en teja de barro con estructura de madera. Los acabados de piso en baldosa pintada de cemento y los muros en revoque de cal y arena pintado. Las carpinterías en madera, tanto al interior como en el acceso.</p> | | | | | | | | | | | |

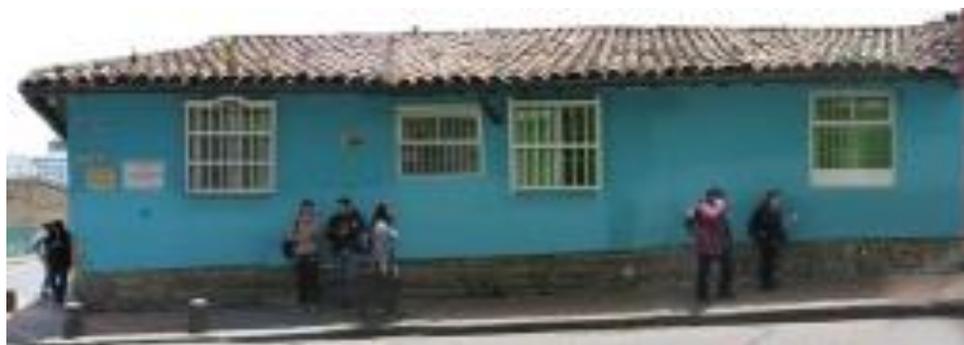
Fachada Sur

Valor estético: de acuerdo con lo descrito y su valoración histórica, el inmueble a pesar de sus modificaciones tiene elementos y materiales originales aún visibles; es representativa del período colonial y de la consolidación urbana de la época. Conserva su lenguaje original de la fachada con carpinterías en madera, y un diseño de acuerdo con las necesidades de cada uno de los espacios al interior y con las posibilidades técnicas de este período. Entre ellos destacan los detalles constructivos de muros expuestos en intervenciones recientes. También se observan modificaciones que desvirtúan la correcta lectura del edificio, como un vano en la fachada occidental.

Valor histórico: inmueble construido posiblemente durante el período colonial de acuerdo con las técnicas presentes; se observan modificaciones relacionadas con períodos posteriores, como la cubierta del patio en la primera década del s. XX o la puerta en fachada occidental. Su tipología original es aún visible teniendo en cuenta que ha tenido diferentes intervenciones, es una de las pocas edificaciones representativas de este período en el sector. Conserva muchos de sus elementos originales, como las carpinterías de las ventanas, o los detalles constructivos de los muros, actualmente expuestos.
