FICHA DE INVENTARIO Y VALORACIÓN DE BIENES CULTURALES INMUEBLES

USO EXCLUSIVO DEL MINISTERIO DE CULTURA		INMUEBLE No	MZ	029
Código Nacional		Hoja 2	PR	020

18. PLANIMETRÍA (PLANTA ARQUITECTÓNICA)

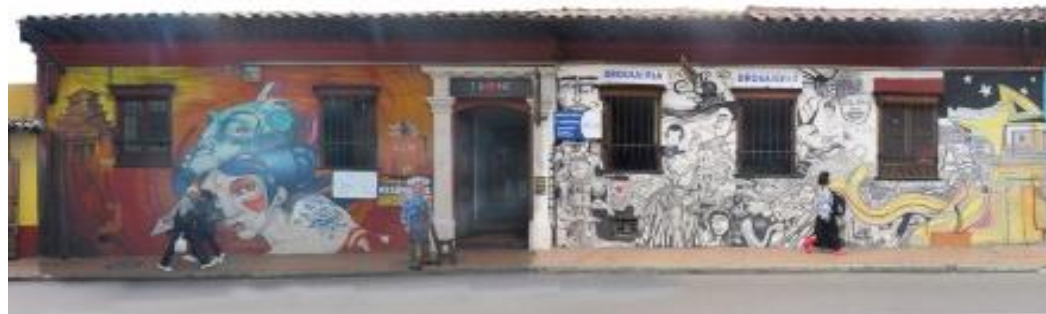
Fachada Occidente

Valor estético: de acuerdo con lo descrito y su valoración histórica, el inmueble puede leerse de forma parcial debido a sus modificaciones; es representativa del periodo republicano, aunque presenta elementos de un lenguaje ecléctico procedentes de períodos posteriores; es posible que algunos de los vanos en fachada respondan a intervenciones recientes, aunque se realizaron de acuerdo con el lenguaje de los ya existentes; incluso la misma portada de acceso, dadas las proporciones de sus elementos, puede responder a esas modificaciones. La distribución interior también se vio afectada por intervenciones recientes. No obstante, conserva elementos originales de la distribución espacial y estructura de cubierta, así como de fachada, la cual se inserta armónicamente en el perfil de la manzana.
