FICHA DE INVENTARIO Y VALORACIÓN DE BIENES CULTURALES INMUEBLES				USO EXCLUSIVO DEL MINISTERIO DE CULTURA		INMUEBLE No		MZ			
				Código Nacional		Hoja 1		PR		029					
								023							
<b>1. DENOMINACIÓN</b>

1.1. Nombre del Bien		KR 4 12 C 74		1.2. Otros nombres		N.A.									
1.3. Pertenece a valoración colectiva		No		1.4. Nombre		N.A.									
<b>2. CLASIFICACIÓN TIPOLOGICA</b>

3.3. Nomenclatura		KR 4 12 C 74		3.4. Nomenclatura antigua		N.A.									
3.5. Barrio		La Catedral		3.6. Código Barrio		003110									
3.7. Dentro de sector urbano histórico		Si		3.8. Nombre sector urbano		Sector Urbano Antiguo

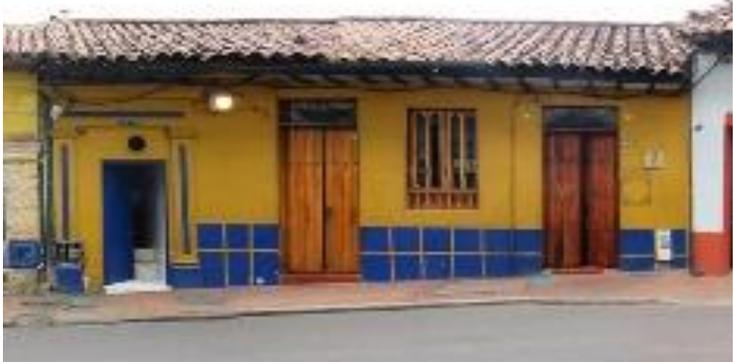
9. FOTOGRAFÍA DEL INMUEBLE

Inmueble de 2 pisos, paramentado en un predio medianero con forma rectangular, cuyas dimensiones son: frente de 10.10 m y fondo de 43.1 m, logrando una proporción de 1 a 4.3 veces aproximadamente, con frente sobre la Carrera 4. Actualmente, solo se conserva la crujía de acceso, con locales comerciales, uno de ellos funciona un restaurante y en la parte posterior hay un parqueadero. La fachada está resuelta en un cuerpo con zócalo revocado, 4 vanos verticales (3 de acceso: en el costado norte, 1 con portada de pilastras, cornisa y óculo, y 1 de ventana) y alero en listones de madera sobre canes con canal metálica. El acceso al parqueadero se realiza por el predio 003110029022. El sistema estructural es de muros de carga en ladrillo con pañete de cal y arena y pintura, y la cubierta a dos aguas en teja de barro con estructura en madera. Se desconocen detalles de acabados al interior; la carpintería es en madera.

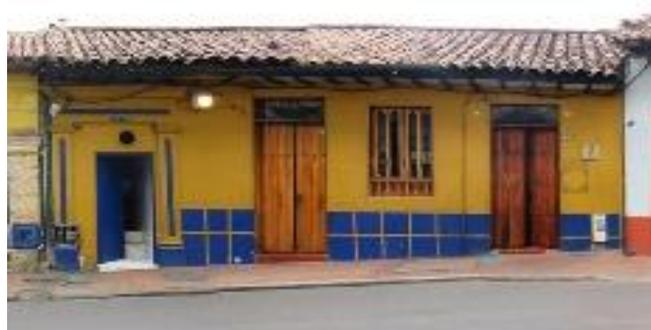
Fachada Occidente

Valor estético: De acuerdo con lo descrito y su valoración histórica, el inmueble puede leerse de forma parcial debido a la demolición, que solo dejó en pie la cruja de acceso. En ella, se observa una configuración de vanos posiblemente correspondiente al diseño original, con un vano de acceso diseñado de acuerdo con las tendencias estilísticas del s. XIX y posiblemente el único original que se conserva; asimismo conserva el alero de cubierta de acuerdo con las técnicas tradicionales empleadas en las construcciones domésticas hasta las primeras décadas del s. XX, y que le permite insertarse armónicamente en el perfil de la manzana.
