FICHA DE INVENTARIO Y VALORACIÓN DE BIENES CULTURALES INMUEBLES

1.1. Nombre del Bien	CL 12 D 3 33	1.2. Otros nombres	N.A.
1.3. Pertenece a valoración colectiva	No	1.4. Nombre	N.A.

12. ORIGEN			
12.1. Fecha	No documentado	12.2. Siglo	XIX
12.3. Momento histórico	Finales	12.4. Periodo histórico	Republicano
12.5. Diseñador (es)	No documentado	12.6. Constructor (es)	No documentado
12.7. Fundador (es)	No documentado	12.8. Filiación	No documentado
12.9. Influencia	No documentado	12.10. Uso original	Residencial

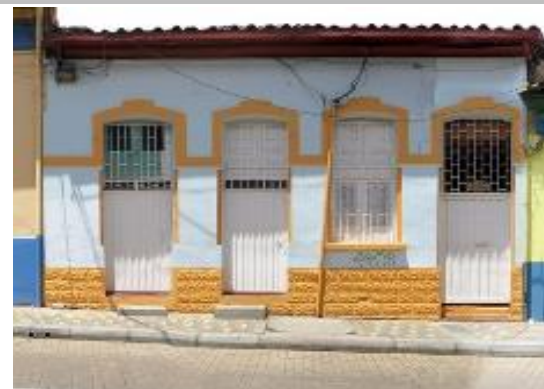
9. FOTOGRAFÍA DEL INMUEBLE

14. DESCRIPCIÓN
<p>Inmueble de 2 pisos paramentado en un predio medianero con forma rectangular, cuyas dimensiones son: frente de 8.6 m y fondo de 44.6 m, logrando una proporción de 1 a 5.2 veces aproximadamente, con frente sobre la Calle 15. La ocupación del predio se realiza a través de un volumen con dos patios laterales, actualmente contruidos conformando un volumen compacto. Tiene uso de vivienda. Se accede al inmueble por tres accesos: dos que entregan a un espacio rectangular, actualmente local y uno que comunica, por medio del zaguán, al primer patio lateral que lleva a una circulación central, la cual distribuye a 7 aparta estudios y al segundo patio lateral. La fachada está resuelta en un cuerpo con zócalo almohadillado, 4 vanos verticales (3 de acceso y 1 de ventana con alfajía saliente, todos ellos con bisel en las jambas, arco escarzano y marco en la parte superior cortado por una moldura horizontal) y alero con canal metálica. El sistema estructural es de muros de carga en ladrillo y adobe con pañete de cal y arena y pintura y la cubierta es a dos aguas en teja de barro, con estructura de madera en las crujías originales y teja traslucida ondulada con estructura metálica en los dos patios laterales. El piso es en gres, el techo en falso es con listones de madera, la carpintería en el interior y el exterior es metálica, y en la ventana de la fachada hay postigos en madera.</p>

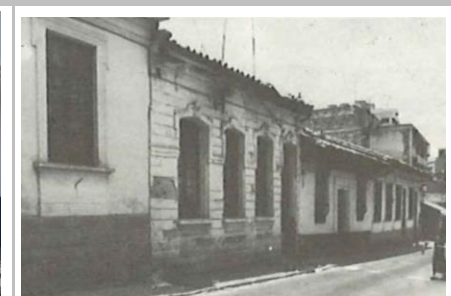
11. FOTOGRAFÍA ANTIGUA

Fuente: Recuerdos fotográficos por el centro de Bogotá, Noviembre 1981 - Febrero 1982, Colcultura

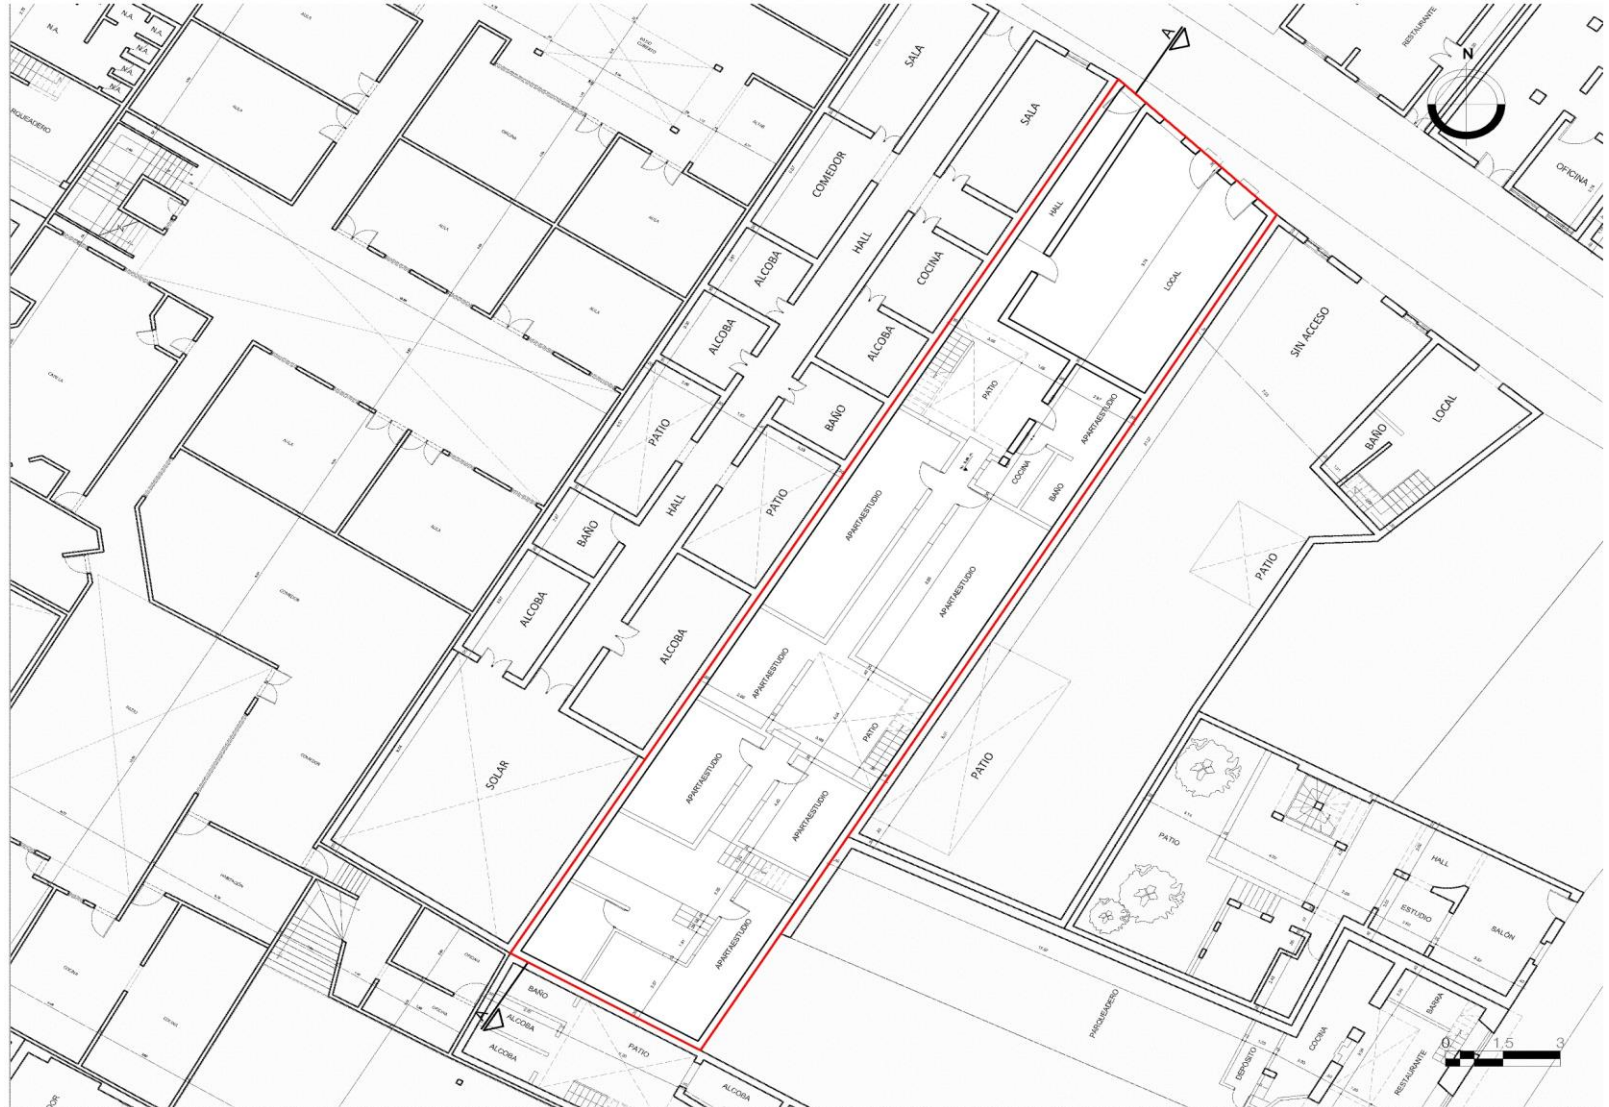
18. PLANIMETRÍA (PLANTA ARQUITECTÓNICA)

Planta primer piso

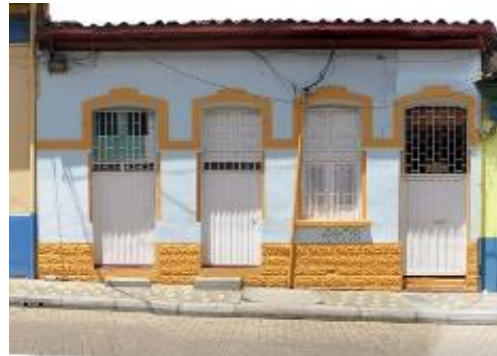
Fachada Norte

Valor estético: De acuerdo con lo descrito y su valoración histórica, el inmueble puede leerse de forma parcial debido a las modificaciones que cubrieron los patios, afectando la ocupación predial; es representativa del periodo republicano, aunque presenta elementos de un lenguaje ecléctico procedentes de periodos posteriores, como las carpinterías de vanos de fachada. Esta presenta un diseño con elementos repetitivos y una decoración modesta de acuerdo con el estilo de la época, lo cual, junto a la altura de la edificación, le permiten integrarse de manera armónica con el perfil de la manzana.
