### FICHA DE INVENTARIO Y VALORACIÓN DE BIENES CULTURALES INMUEBLES

1.1. Nombre del Bien	CL 12 D 3 7	1.2. Otros nombres	N.A.
1.3. Pertenece a valoración colectiva	No	1.4. Nombre	N.A.

3.1. Departamento	Bogotá	3.2. Municipio	Bogotá D.C.
3.3. Nomenclatura	CL 12 D 3 7	3.4. Nomenclatura antigua	N.A.
3.5. Barrio	La Catedral	3.6. Código Barrio	003110
3.7. Dentro de sector urbano histórico	Si	3.8. Nombre sector urbano	Sector Urbano Antiguo
3.9. No. de manzana	029	3.10. No. de predio	032
3.11. CHIP	AAA0032OORJ	3.12. Localidad	Candelaria
3.13. Dentro de perímetro urbano	Si	3.14. UPZ	94
3.15. Nombre UPZ	Candelaria

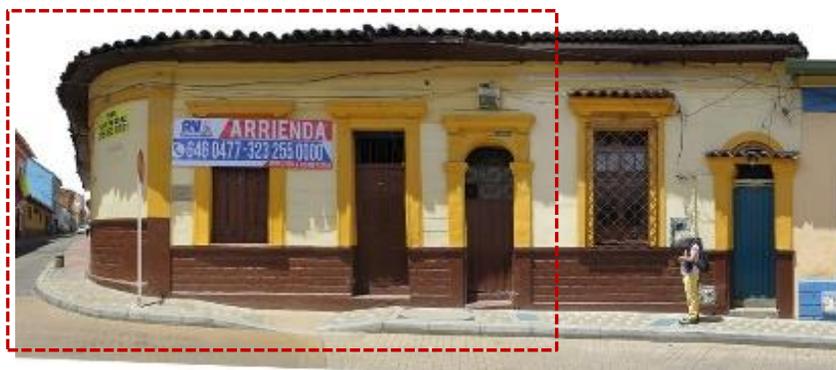
#### 9. FOTOGRAFÍA DEL INMUEBLE

13.7. Teléfono	No documentado		No documentado								
13.8. Correo electrónico	No documentado		No documentado								
<b>14. DESCRIPCIÓN</b>				Fuente: No documentado							
Inmueble de 1 piso paramentado en un predio esquinero, con forma irregular y esquina curva, cuyas dimensiones son: frente de 8.56 m y fondo de 17.50 m, logrando una proporción de 1 a 2.0 veces aproximadamente, con frentes sobre la Calle 12 D y la Carrera 3. La ocupación del predio se realiza a través de un volumen con patio lateral y patio posterior cubiertos. No hubo ingreso al inmueble. Desde la Calle 12 D, se accede a la edificación por medio de dos puertas. Las fachadas están resueltas en un cuerpo con zócalo en ladrillo pintado, 7 vanos verticales (sobre la calle, 2 de acceso con portada y cornisa de remate, y 1 de ventana con alfeizar, marco, postigos y cornisa de remate; y sobre la carrera, 4 de ventana con alfeizar, marco, postigos y cornisa de remate), 1 vano horizontal (de origen posterior), cornisa y alero de caja con canes de madera. El sistema estructural son muros de carga en adobe y ladrillo, con revestimiento de pañete y pintura, entepiso de madera y cubierta en teja de barro con estructura en madera y asbesto cemento con estructura metálica en el módulo nuevo. La carpintería en fachada es de madera en ventanas y metálica en puertas.				<b>17. RESEÑA HISTÓRICA</b>

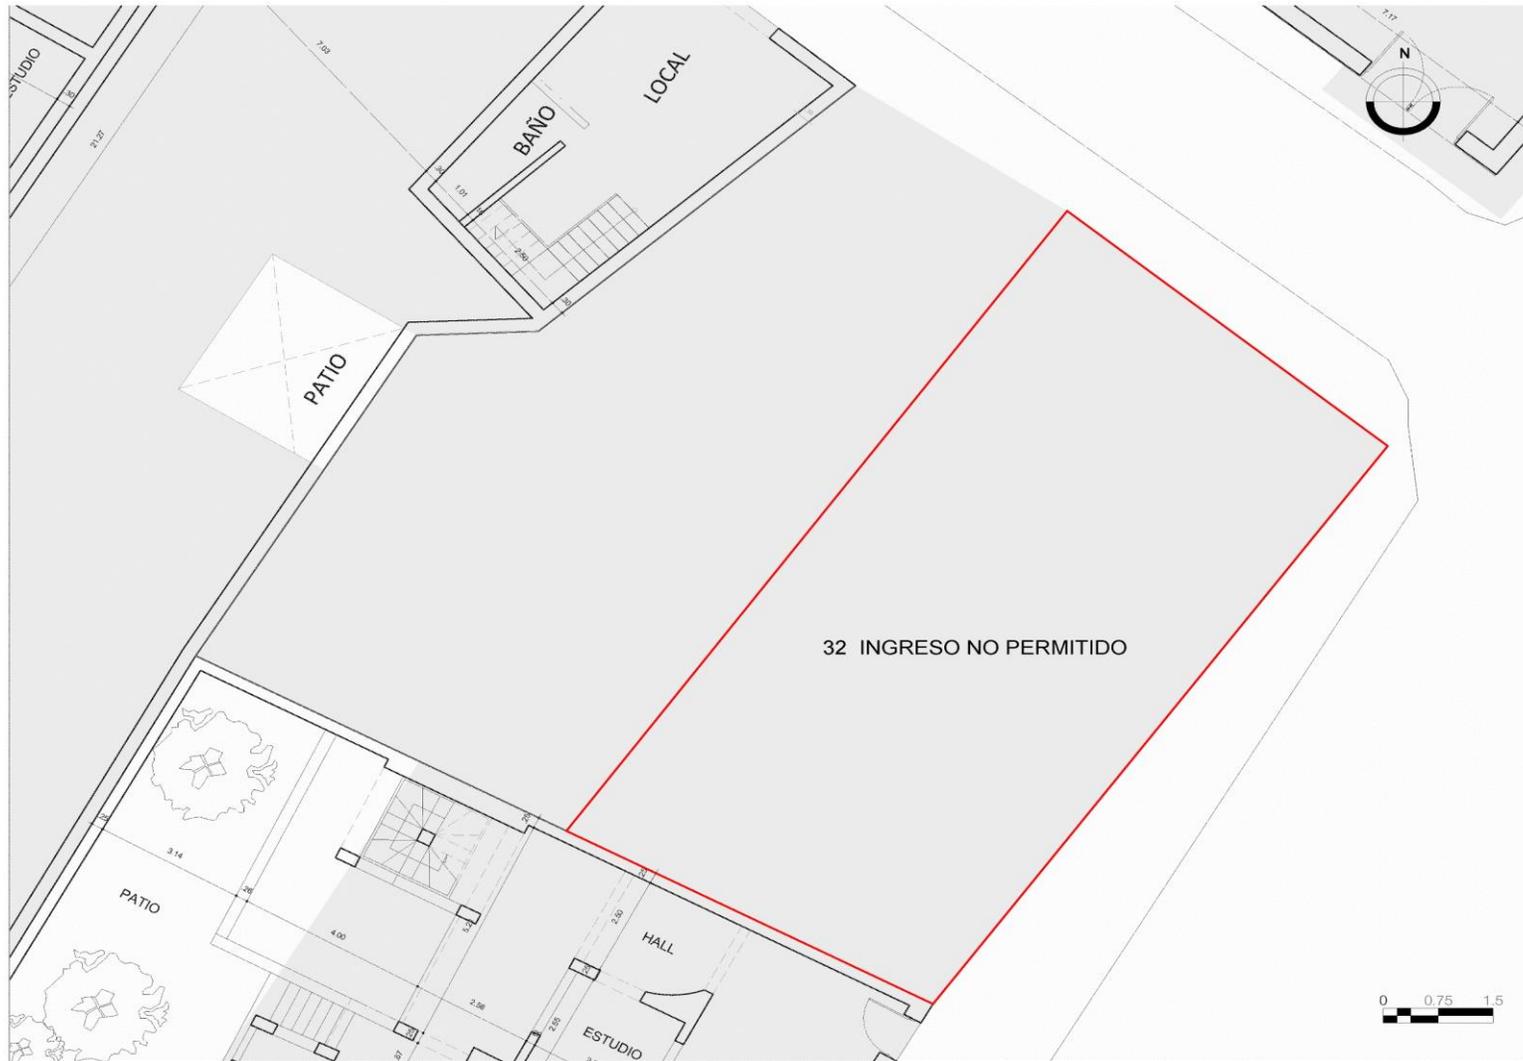
**Planta primer piso**
**FUENTE:**

Equipo Levantamientos PEMP Patrimonio Inmueble. Restituido con información suministrada en la visita de campo.

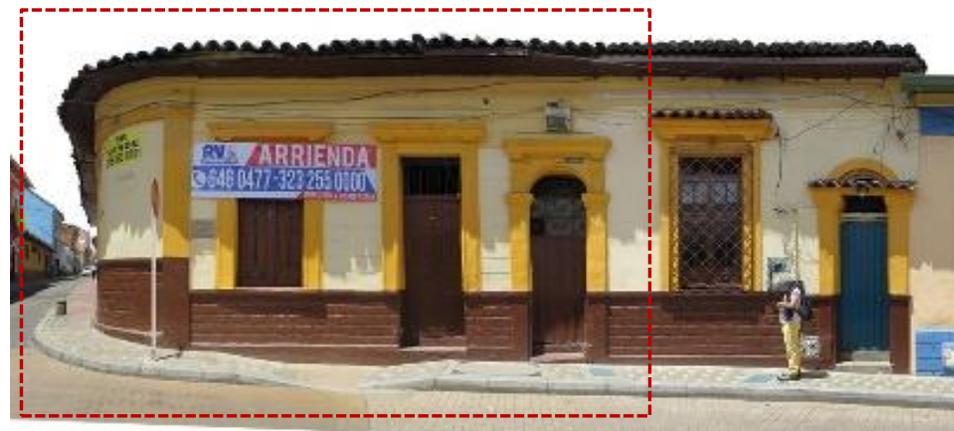
Fachada Norte

**Valor histórico:** El inmueble fue construido en las primeras décadas de del siglo XX, pertenece al periodo final republicano; de difícil lectura en su tipología original y lenguaje arquitectónico debido a sus intervenciones en cubiertas y ocupación de patios. Conserva las características representativas del periodo en su fachada.

**Valor estético:** De acuerdo con lo descrito y su valoración histórica, el inmueble no puede leerse de forma integral debido a sus modificaciones, a nivel urbano hace parte de un conjunto de edificaciones con características republicanas, siendo muestra de la consolidación urbana de la época. Conserva sus características ornamentales de fachada como los sobre marcos con cornisa de remate, diferenciación de vanos de acceso, zócalo moldurado y diferenciado en ladrillo y un remate de edificación con alero en caja representativos de su origen histórico. Conserva sistema constructivo tradicional en muros de carga, cubierta en teja de barro y carpinterías metálicas.
