FICHA DE INVENTARIO Y VALORACIÓN DE BIENES CULTURALES INMUEBLES

1.1. Nombre del Bien	KR 3 12 C 83	1.2. Otros nombres	N.A.
1.3. Pertenece a valoración colectiva	No	1.4. Nombre	N.A.

3.1. Departamento	Bogotá	3.2. Municipio	Bogotá D.C.
3.3. Nomenclatura	KR 3 12 C 83	3.4. Nomenclatura antigua	N.A.
3.5. Barrio	La Catedral	3.6. Código Barrio	003110
3.7. Dentro de sector urbano histórico	Si	3.8. Nombre sector urbano	Sector Urbano Antiguo
3.9. No. de manzana	029	3.10. No. de predio	033
3.11. CHIP	AAA0032OOSY	3.12. Localidad	Candelaria
3.13. Dentro de perímetro urbano	Si	3.14. UPZ	94
3.15. Nombre UPZ	Candelaria

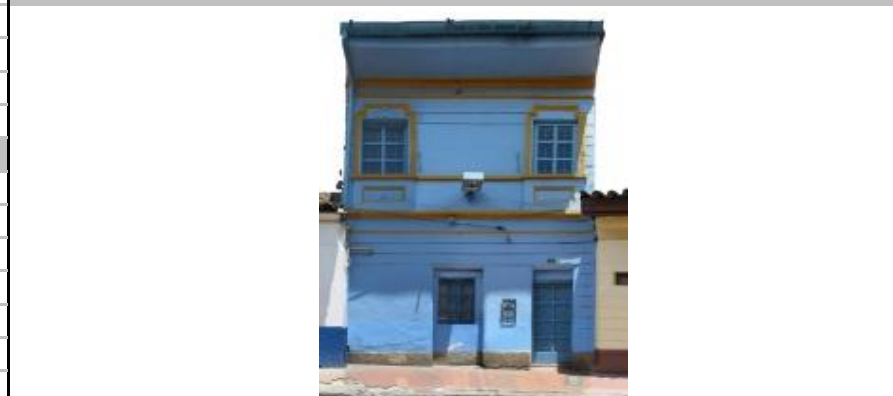
9. FOTOGRAFÍA DEL INMUEBLE

14. DESCRIPCIÓN
<p>Inmueble de 2 pisos paramentado en un predio medianero con forma irregular, cuyas dimensiones son: frente de 5.82 m y fondo de 17.1 m, logrando una proporción de 1 a 2.9 veces aproximadamente, con frente sobre la Carrera 3. La ocupación del predio se realiza a través de un volumen de doble crujía con patio lateral y traspatio. Tiene uso de vivienda, se accede por medio de una puerta ubicada en el costado norte que entrega a un salón y un hall que lleva un patio lateral, este vinculado con dos espacios sin uso y un traspatio. La escalera ubicada en un costado del patio lateral comunica con el segundo piso. La fachada está resuelta en 1 cuerpo con sobre cimienta en piedra a la vista, 4 vanos verticales (1 de acceso y 3 de ventana, las dos ventanas del segundo nivel con marco y una de ellas con adorno en friso; la otra posiblemente lo tuvo también en algún momento), moldura horizontal que diferencia los dos niveles y sirve como alfajía, cornisa y alero de caja con canal metálica. El sistema estructural es de muros de carga en ladrillo o adobe, con pañete y pintura, y la cubierta es a dos aguas en teja de barro, con estructura de madera y presenta algunas partes en teja ondulada. La carpintería del primer piso es metálica y del segundo en madera; en el interior es en madera; y los pisos son en baldosa de gres.</p>

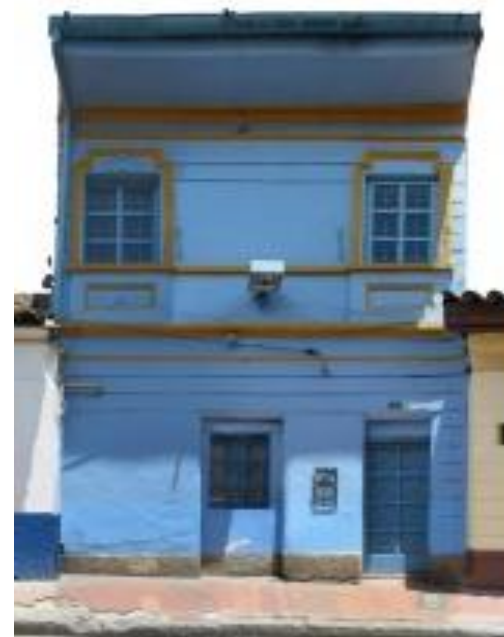
Fachada Oriente

Valor estético: De acuerdo con lo descrito y su valoración histórica, el inmueble puede leerse de forma integral a pesar de sus modificaciones. Es representativa del periodo republicano, aunque presenta elementos procedentes de períodos posteriores; entre ellos destaca una ventana en fachada de primer piso, adaptada a un vano de acceso. La fachada presenta un diseño con elementos repetitivos y una decoración modesta de acuerdo con el estilo de la época, lo cual, junto a la altura de la edificación, le permiten integrarse de manera armónica con el perfil de la manzana.
