**FICHA DE INVENTARIO Y VALORACIÓN DE BIENES
CULTURALES INMUEBLES**
USO EXCLUSIVO DEL MINISTERIO DE CULTURA

1.1. Nombre del Bien	Casa del sol	1.2. Otros nombres	N.A.
1.3. Pertenece a valoración colectiva	No	1.4. Nombre	N.A.

3.1. Departamento	Bogotá	3.2. Municipio	Bogotá D.C.
3.3. Nomenclatura	CL 12 C 3 64	3.4. Nomenclatura antigua	N.A.
3.5. Barrio	La Catedral	3.6. Código Barrio	003110
3.7. Dentro de sector urbano histórico	Si	3.8. Nombre sector urbano	Sector Urbano Antiguo
3.9. No. de manzana	029	3.10. No. de predio	040
3.11. CHIP	AAA0160FHPA	3.12. Localidad	Candelaria
3.13. Dentro de perímetro urbano	Si	3.14. UPZ	94
3.15. Nombre UPZ	Candelaria

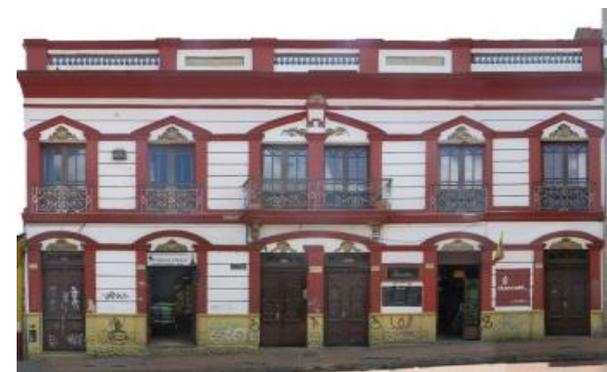
9. FOTOGRAFÍA DEL INMUEBLE

Inmueble de 2 pisos, paramentado en un predio medianero con forma rectangular, cuyas dimensiones son: frente de 14.60 m y fondo de 57.00 m, logrando una proporción de 1 a 3.9 veces aproximadamente, con frente sobre la Calle 12 C. La ocupación del predio se realiza a través de un volumen con sucesión de 2 patios centrales cubiertos, 4 patios laterales cubiertos y un solar. Su uso actual es residencial y comercial. Se accede a la edificación a través de 6 vanos de acceso: 2 de ellos, ubicados a cada extremo, cuentan con escaleras de dos tramos que llevan al segundo nivel: los siguientes 2 de cada extremo son locales comerciales y los 2 restantes centrales entregan a un zaguán, el cual lleva al primer patio central, este vincula a espacios relacionados con los locales, y dos alcobas con baño y cocina. El siguiente patio central está rodeado por 4 alcobas, 4 cocinas y remata con dos circulaciones lateral que llevan al solar descubierta. La fachada está resuelta en un cuerpo con zócalo en piedra, 12 vanos verticales (6 de acceso con marco, pilastras y cornisa en arco escarzano con decoración, y 6 de puerta ventana con cornisa superior en triangulo y postigos, 4 de ellos con balcón a ras de muro y los dos restantes con balcón en voladizo), cornisa horizontal que diferencia los dos niveles, cornisa prolongada y ático con 6 pilastras y 3 balaustradas. El sistema estructural es de muros de carga en ladrillo, pañetados y pintados, entrepiso en madera y cubierta a dos aguas en teja de barro y teja de fibrocemento en algunas áreas. La carpintería es en madera, los pisos en baldosas con decoración y las barandas en metal.

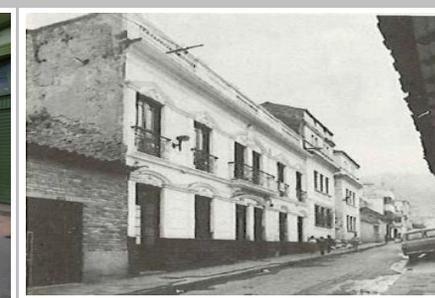
11. FOTOGRAFÍA ANTIGUA

Fuente: Recuerdos fotográficos por el centro de Bogotá, Noviembre 1981 - Febrero 1982, Colcultura

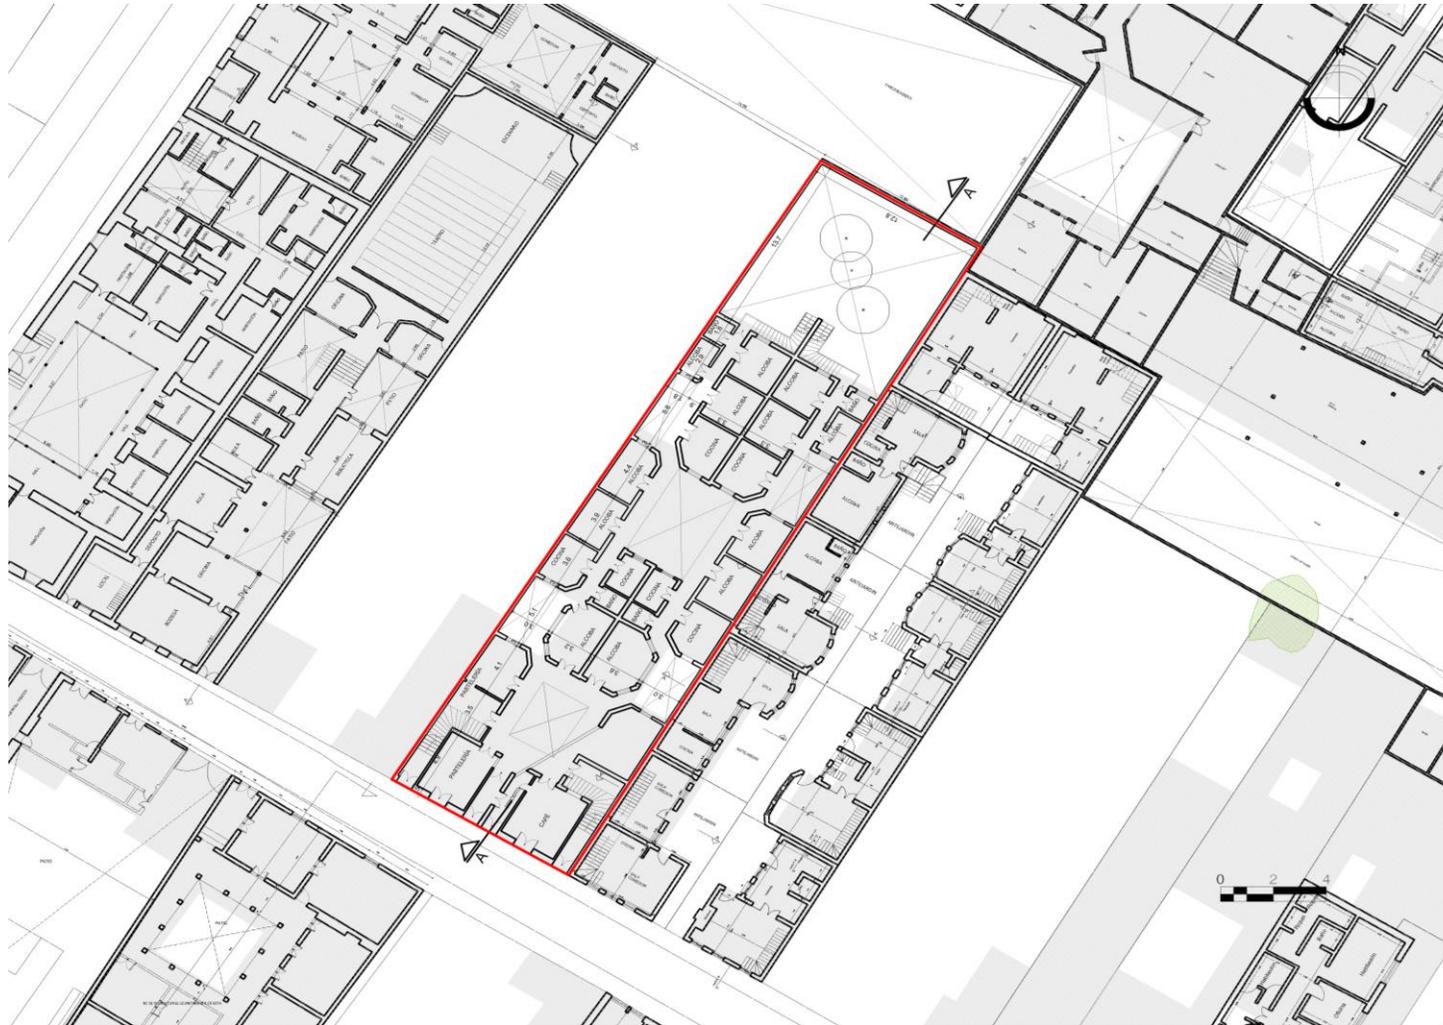
18. PLANIMETRÍA (PLANTA ARQUITECTÓNICA)

Planta primer piso
