FICHA DE INVENTARIO Y VALORACIÓN DE BIENES CULTURALES INMUEBLES
USO EXCLUSIVO DEL MINISTERIO DE CULTURA

INMUEBLE No MZ 029

1.1. Nombre del Bien	KR 4 12 C 88	1.2. Otros nombres	N.A.
1.3. Pertenece a valoración colectiva	No	1.4. Nombre	N.A.

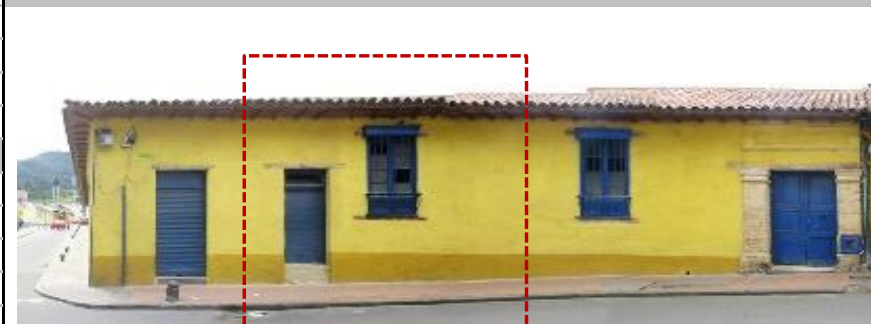
9. FOTOGRAFÍA DEL INMUEBLE

Unidad arquitectónica con los predios 003110029024, 003110029043 y 003110029044. Inmueble de 2 pisos paramentado en un predio esquinero con forma irregular, cuyas dimensiones son: frente de 18.6 m y fondo de 37.3 m, logrando una proporción de 1 a 2 veces aproximadamente, con frentes sobre la Carrera 4 y la Calle 12 C. La ocupación del predio se realiza a través de un patio central con uso de restaurante. Desde la Carrera 4, se accede al inmueble a través de un zaguán lateral que conduce al patio principal, con galerías apoyadas en pies derechos por sus cuatro costados, en torno a la cual se distribuyen los espacios del inmueble: 3 locales con subdivisiones para cocina y baño, sobre las crujiás principales, y otros 2 espacios cuyo uso no se pudo identificar, en crujiás posteriores. Cuenta, además, con otros 5 accesos desde ambos frentes, que conducen directamente a los locales, y con un traspatio al sur en el cual se construyó un volumen de 2 pisos. Las fachadas están resueltas en un cuerpo con zócalo pintado, 11 vanos verticales (sobre la carrera 4, 3 son de acceso, el principal con portada de pilastras, friso y cornisa en piedra y carpinterías en madera, y 2 vanos de ventana con carpinterías de madera en pecho de paloma, con barrotes de hierro y remate en cornisa; y sobre la calle 12 d, 3 de acceso y 3 de ventana), y alero de caja sobre canes de madera. El sistema estructural es de muros de carga en adobe y ladrillo, pañetados y pintados, entrepiso en madera y cubierta a dos aguas en teja de barro con estructura de madera. Los pisos son en gres para exteriores y en tablón para interiores. El predio 042 corresponde a un local en la crujiá norte; sus dimensiones son: frente de 11.50 m y fondo de 6.13 m, logrando una proporción de 1 a 1.8 veces aproximadamente.

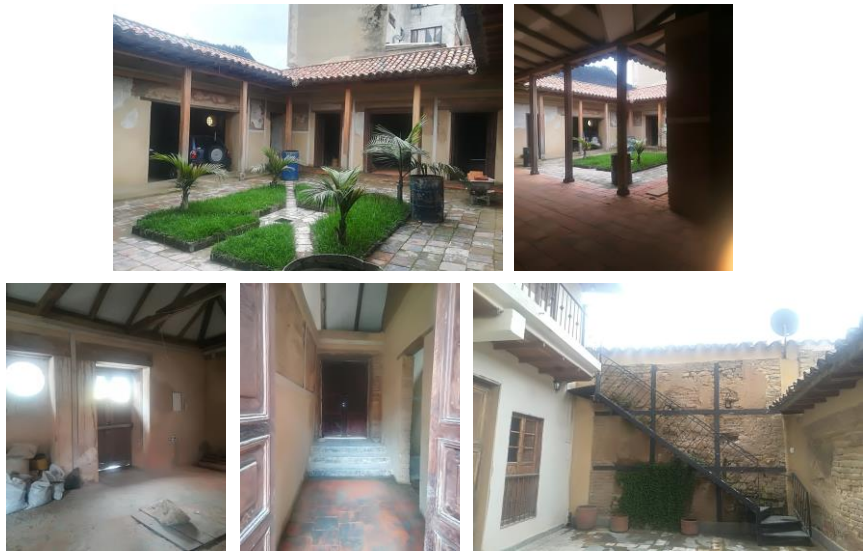
16. FOTOGRAFÍAS INTERIORES

Valor estético: De acuerdo con lo descrito y su valoración histórica, el inmueble puede leerse de forma integral, a pesar de sus modificaciones. A nivel de perfil urbano, este inmueble hace parte de un conjunto de edificaciones con características republicanas de acuerdo con la consolidación urbana de la época, con remanentes del trazado original. Conserva las características ornamentales de fachada como la portada principal de acceso y verticalidad de sus elementos. Conservan su sistema constructivo tradicional en muros de carga, teja de barro y carpinterías en madera, así como su distribución en torno a un patio central.

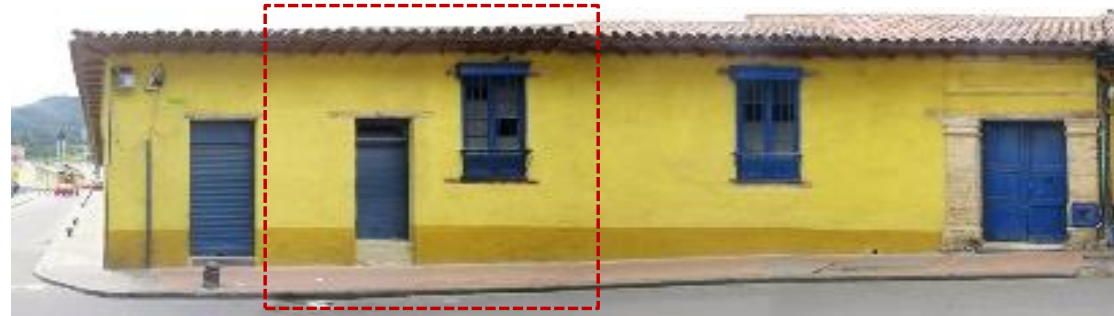
Fachada Oriente

Valor histórico: El inmueble fue construido en las primeras décadas de del siglo XX, pertenece al período republicano. De fácil lectura en su tipología original y lenguaje arquitectónico a pesar de sus modificaciones, entre las que sobresalen la subdivisión predial y la apertura de vanos adicionales de acceso en fachada. Es representativo de las técnicas constructivas y tendencias estilísticas del período republicano, que caracteriza a la arquitectura del sector.
