FICHA DE INVENTARIO Y VALORACIÓN DE BIENES CULTURALES INMUEBLES

1.1. Nombre del Bien	CL 12 D 3 83	1.2. Otros nombres	N.A.
1.3. Pertenece a valoración colectiva	No	1.4. Nombre	N.A.

3.1. Departamento	Bogotá	3.2. Municipio	Bogotá D.C.
3.3. Nomenclatura	CL 12 D 3 83	3.4. Nomenclatura antigua	N.A.
3.5. Barrio	La Catedral	3.6. Código Barrio	003110
3.7. Dentro de sector urbano histórico	Si	3.8. Nombre sector urbano	Sector Urbano Antiguo
3.9. No. de manzana	029	3.10. No. de predio	044
3.11. CHIP	AAA0228RCUH	3.12. Localidad	Candelaria
3.13. Dentro de perímetro urbano	Si	3.14. UPZ	94
3.15. Nombre UPZ	Candelaria

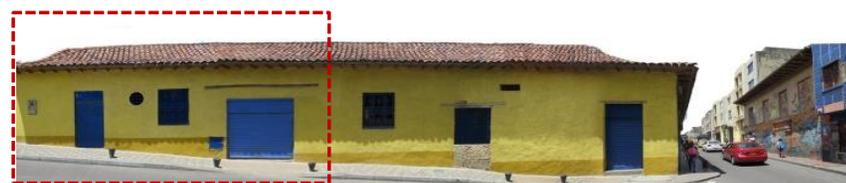
9. FOTOGRAFÍA DEL INMUEBLE

14. DESCRIPCIÓN
 Unidad arquitectónica con los predios 003110029024, 003110029042 y 003110029043. Inmueble de 2 pisos paramentado en un predio esquintero con forma irregular, cuyas dimensiones son: frente de 18.6 m y fondo de 37.3 m, logrando una proporción de 1 a 2 veces aproximadamente, con frentes sobre la Carrera 4 y la Calle 12 C. La ocupación del predio se realiza a través de un patio central con uso de restaurante. Desde la Carrera 4, se accede al inmueble a través de un zaguán lateral que conduce al patio principal, con galerías apoyadas en pies derechos por sus cuatro costados, en torno a la cual se distribuyen los espacios del inmueble: 3 locales con subdivisiones para cocina y baño, sobre las crujiás principales, y otros 2 espacios cuyo uso no se pudo identificar, en crujiás posteriores. Cuenta, además, con otros 5 accesos desde ambos frentes, que conducen directamente a los locales, y con un traspatio al sur en el cual se construyó un volumen de 2 pisos. Las fachadas están resueltas en un cuerpo con zócalo pintado, 11 vanos verticales (sobre la carrera 4, 3 son de acceso, el principal con portada de pilastras, friso y cornisa en piedra y carpinterías en madera, y 2 vanos de ventana con carpinterías de madera en pecho de paloma, con barrotes de hierro y remate en cornisa; y sobre la calle 12 d, 3 de acceso y 3 de ventana), y alero de caja sobre canes de madera. El sistema estructural es de muros de carga en adobe y ladrillo, pañetados y pintados, entepiso en madera y cubierta a dos aguas en teja de barro con estructura de madera. Los pisos son en gres para exteriores y en tablón para interiores. El predio 044 corresponde a un local en la crujiá oriental, cuyas dimensiones son: frente de 15.80 m y fondo de 7.86 m, logrando una proporción de 1 a 2.0 veces aproximadamente.

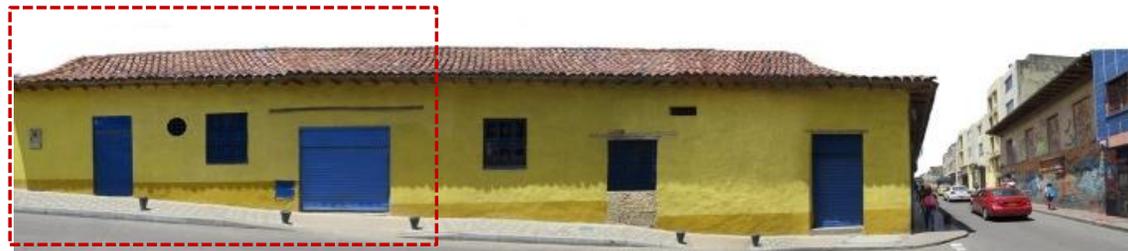
Fachada Norte

Valor estético: De acuerdo con lo descrito y su valoración histórica, el inmueble puede leerse de forma integral, a pesar de sus modificaciones. A nivel de perfil urbano, este inmueble hace parte de un conjunto de edificaciones con características republicanas de acuerdo con la consolidación urbana de la época, con remanentes del trazado original. Conserva las características ornamentales de fachada como la portada principal de acceso y verticalidad de sus elementos. Conservan su sistema constructivo tradicional en muros de carga, teja de barro y carpinterías en madera, así como su distribución en torno a un patio central.
