FICHA DE INVENTARIO Y VALORACIÓN DE BIENES CULTURALES INMUEBLES

USO EXCLUSIVO DEL MINISTERIO DE CULTURA		INMUEBLE No	MZ	029
Código Nacional		Hoja 1	PR	045

1.1. Nombre del Bien	CL 12 D 3 21	1.2. Otros nombres	N.A.
1.3. Pertenece a valoración colectiva	No	1.4. Nombre	N.A.

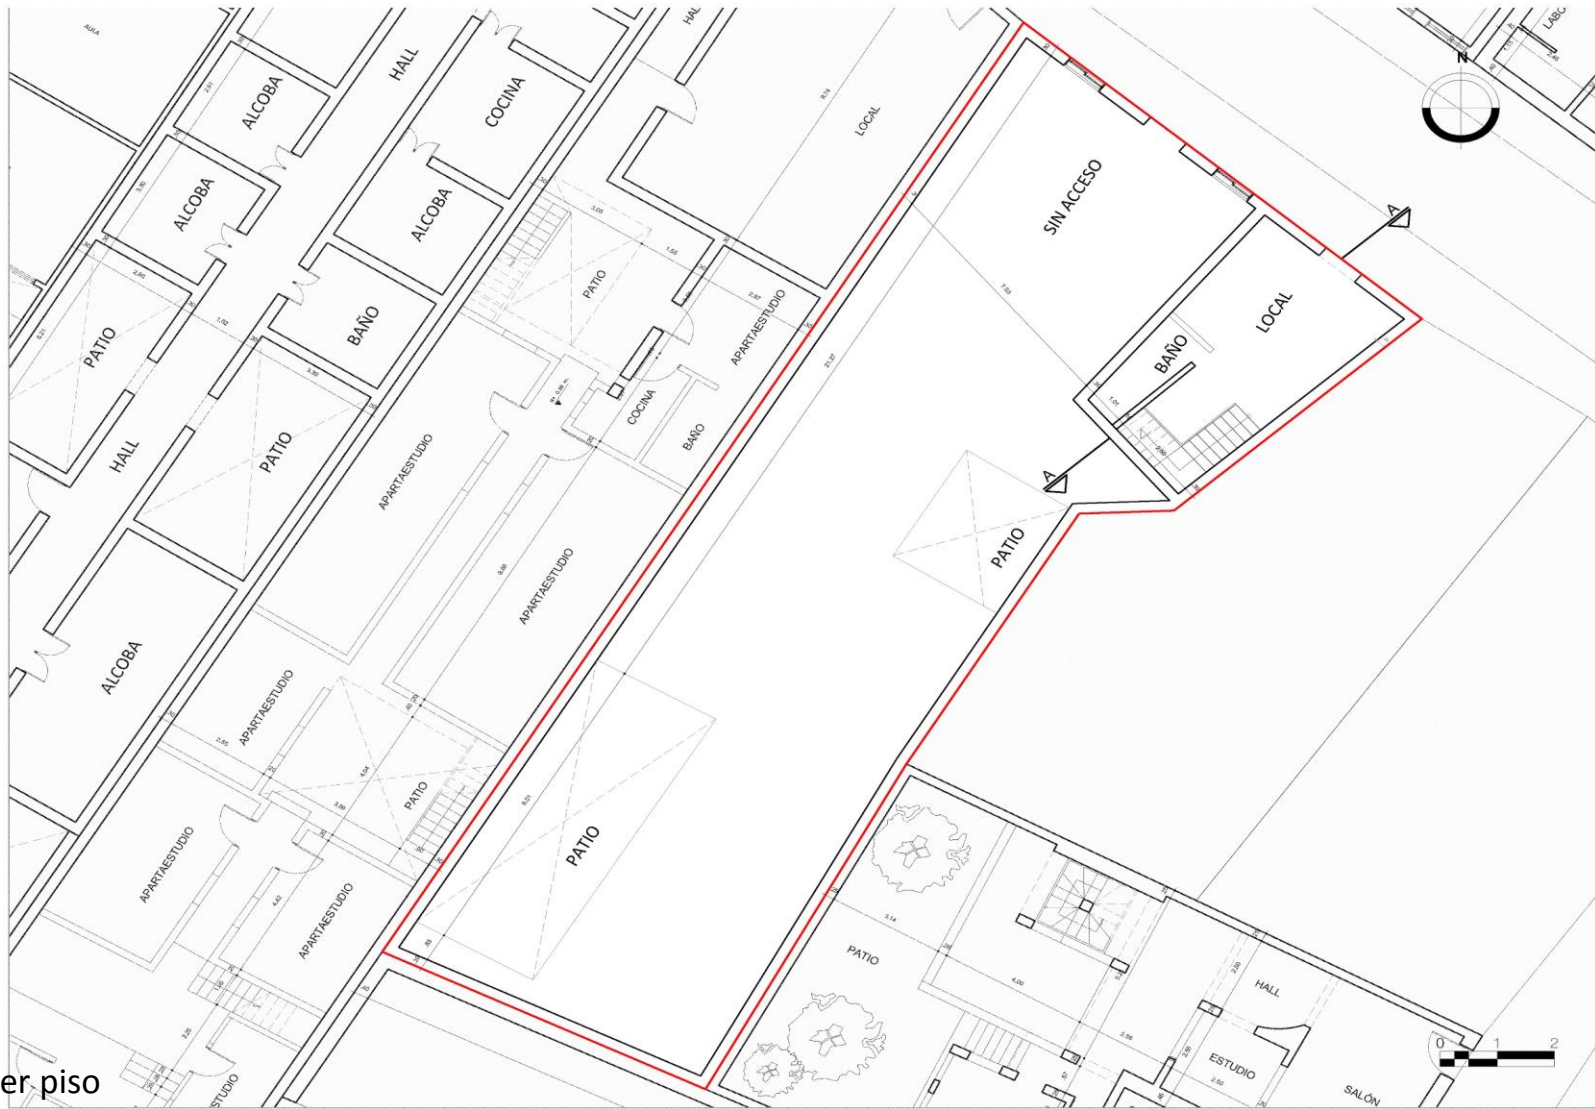
Planta primer piso

13.7. Teléfono	No documentado		3108501787								
13.8. Correo electrónico	No documentado		No documentado								
14. DESCRIPCIÓN				17. RESEÑA HISTÓRICA							
<p>Inmueble de 1 piso paramentado en un predio medianero con forma irregular, cuyas dimensiones son: frente de 13.6 m y fondo de 31.4 m, logrando una proporción de 1 a 2.3 veces aproximadamente, con frente sobre la Calle 15. La ocupación del predio se realiza a través de un volumen de doble patio lateral, opuestos. Tiene uso de vivienda con un local comercial. La fachada consta de 1 piso, con zócalo revocado, cornisa y alero de madera con canal metálica. Está resuelta en el plano de paramento, con 4 vanos: 2 de acceso y 2 de ventana con repisa intercalados. El acceso del costado occidental se encuentra a una mayor distancia que la que existe entre los demás vanos y cuenta con un óculo sobre el dintel. El sistema estructural es de muros de carga en ladrillo o adobe con pañete de cal y arena y pintura. La cubierta es a 2 aguas en teja de barro, con estructura de madera y presenta algunas partes en teja ondulada. Carpintería de ventanas en madera y de puertas en metal.</p>				<p>Inmueble construido durante las últimas décadas del s. XIX, correspondiente al periodo Republicano, en una manzana surgida durante la colonia. Destinado para vivienda, hoy en día tiene uso mixto de vivienda y comercio. Es propiedad de Rosalía Espitia Quiroga. No se conocen datos de autor, diseñador o constructor. En aerofotografías históricas no se observan modificaciones en la ocupación predial o en la configuración de cubiertas, aunque sí en su materialidad. Se observan también modificaciones en fachada, pero no es posible datarlas. No se conocen datos de solicitudes de intervención o de antecedentes de archivo.</p>

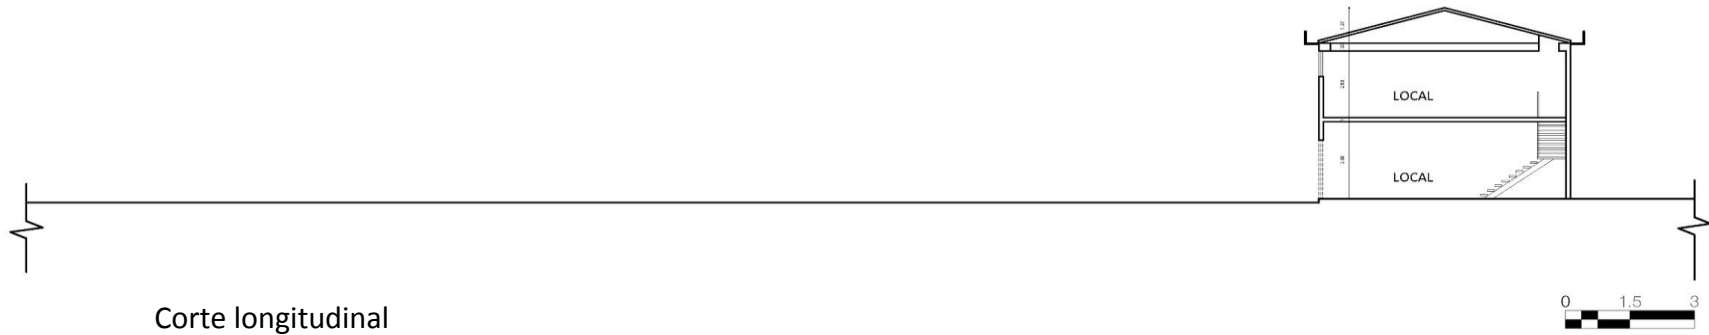
19. PLANIMETRÍA (FACHADA, CORTE)

Valor estético: Es representativa del periodo republicano, aunque presenta elementos de periodos posteriores; entre ellos destaca el óculo sobre uno de los accesos, rompiendo con la uniformidad en el lenguaje arquitectónico de la fachada. Esta presenta un diseño con elementos repetitivos y una decoración modesta de acuerdo con el estilo de la época, lo cual, junto a la altura de la edificación, le permiten integrarse de manera armónica con el perfil de la manzana.
