FICHA DE INVENTARIO Y VALORACIÓN DE BIENES CULTURALES INMUEBLES

1.1. Nombre del Bien	KR 4 12 B 18	1.2. Otros nombres	N.A.
1.3. Pertenece a valoración colectiva	No	1.4. Nombre	N.A.

3.1. Departamento	Bogotá	3.2. Municipio	Bogotá D.C.
3.3. Nomenclatura	KR 4 12 B 18	3.4. Nomenclatura antigua	N.A.
3.5. Barrio	La Catedral	3.6. Código Barrio	003110
3.7. Dentro de sector urbano histórico	Si	3.8. Nombre sector urbano	Sector Urbano Antiguo
3.9. No. de manzana	030	3.10. No. de predio	008
3.11. CHIP	AAA0032OSTD	3.12. Localidad	Candelaria
3.13. Dentro de perímetro urbano	Si	3.14. UPZ	94
3.15. Nombre UPZ	Candelaria

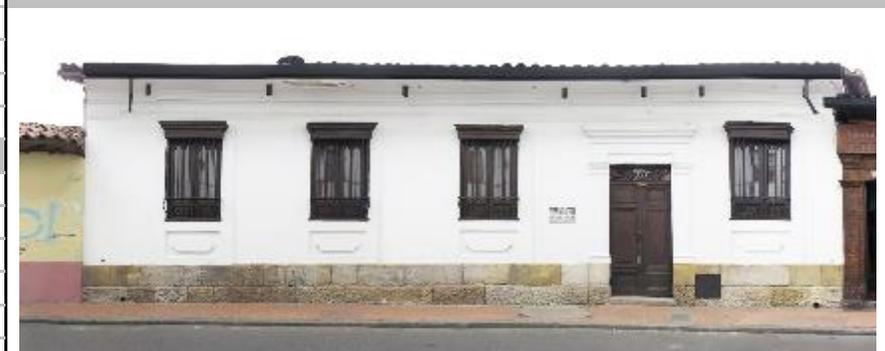
9. FOTOGRAFÍA DEL INMUEBLE

Inmueble de 1 piso paramentado en un predio medianero rectangular, sus dimensiones son: frente de 16.06 m y fondo de 29.07 m, logrando una proporción de 1 a 1.81, con frente sobre la carrera 4. Se emplaza mediante un volumen de patio central y patio posterior central. Se ingresa a través de un acceso lateral que comunica con el patio central, alrededor de este se localiza en la crujía frontal una galería, una lavandería, un comedor al lado norte, una oficina, una bodega y una cocina al lado sur. Un espacio que funciona como bar separa los dos patios; el patio posterior es rodeador por una zona de baños y una cocina. La fachada está resuelta en un cuerpo con zócalo de sillares de piedra, 4 vanos verticales (1 de acceso con portada, pilastras, entablamento y cornisa; 4 de ventana con marco, reja metálica, remate inferior de moldura y superior de cornisa), una cornisa y alero de caja en madera. El sistema estructural es en muros de carga de adobe, pañetados y pintados, y cubierta a dos aguas en teja de barro con estructura de madera. La carpintería es de metal y madera, los pisos son en baldosa de gres, piedra pulida y listones de madera, y la cubierta del patio es en teja traslucida con estructura metálica.

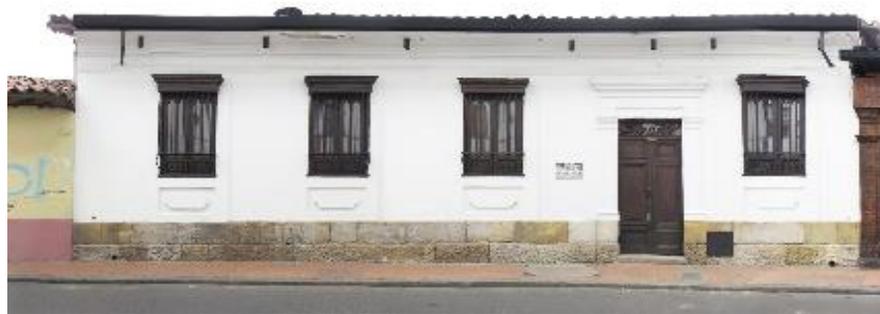
Fachada Occidente

Valor estético: De acuerdo con lo descrito y su valoración histórica, se identifican elementos del repertorio formal característico del periodo de Arquitectura Republicana, representado por el uso de elementos decorativos como cornisas, zócalo en almohadillado de piedra, portada, carpintería de madera con enrejado metálico, alero de caja en madera y molduras. Su implantación y proporción volumétrica evidencia el proceso de transición del periodo de arquitectura de la Colonia al periodo de arquitectura Republicana. Ha conservado sus valores estéticos originales.
