FICHA DE INVENTARIO Y VALORACIÓN DE BIENES CULTURALES INMUEBLES

1.1. Nombre del Bien	KR 4 12 B 38	1.2. Otros nombres	N.A.
1.3. Pertenece a valoración colectiva	No	1.4. Nombre	N.A.

3.1. Departamento	Bogotá	3.2. Municipio	Bogotá D.C.
3.3. Nomenclatura	KR 4 12 B 38	3.4. Nomenclatura antigua	N.A.
3.5. Barrio	La Catedral	3.6. Código Barrio	003110
3.7. Dentro de sector urbano histórico	Si	3.8. Nombre sector urbano	Sector Urbano Antiguo
3.9. No. de manzana	030	3.10. No. de predio	009
3.11. CHIP	AAA0032OSUH	3.12. Localidad	Candelaria
3.13. Dentro de perímetro urbano	Si	3.14. UPZ	94
3.15. Nombre UPZ	Candelaria

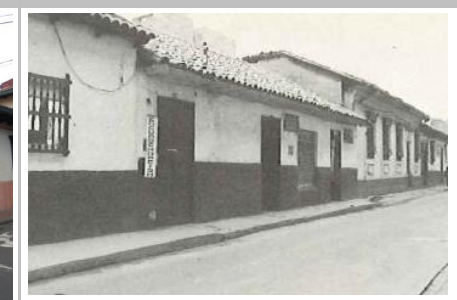
11. FOTOGRAFÍA ANTIGUA

Fuente: Recuerdos fotográficos por el centro de Bogotá, Noviembre 1981 - Febrero 1982, Colcultura

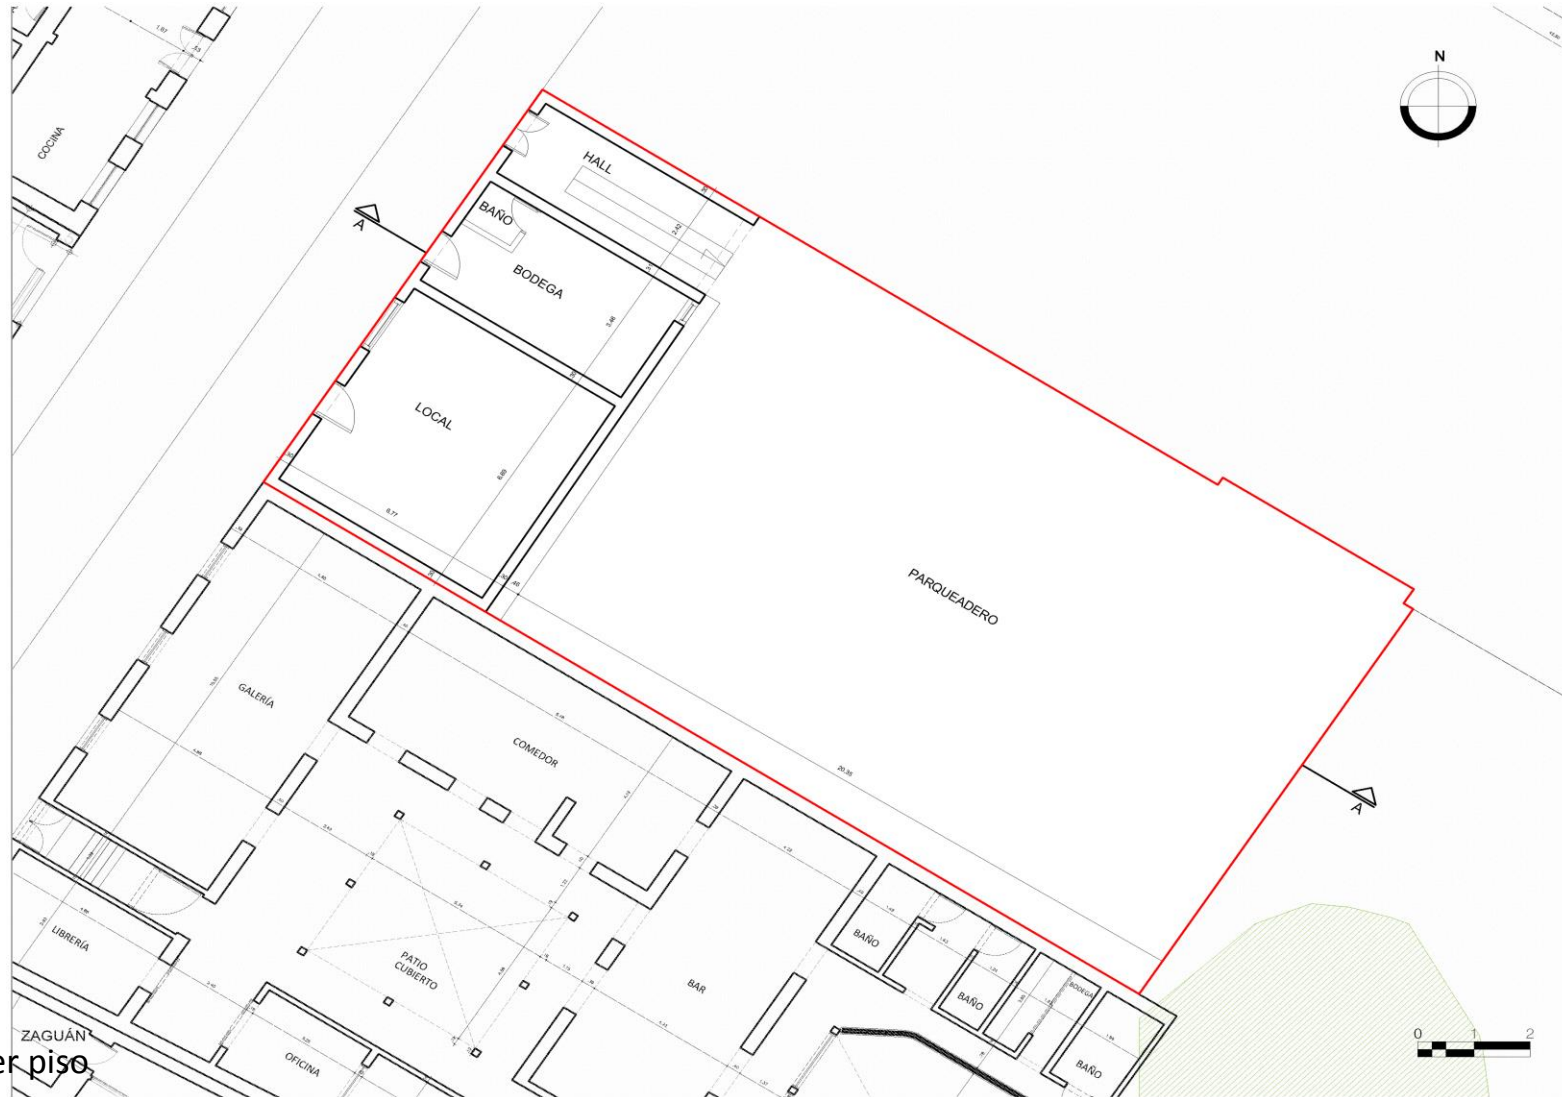
18. PLANIMETRÍA (PLANTA ARQUITECTÓNICA)

Inmueble de 1 piso paramentado en un predio medianero rectangular, sus dimensiones son: frente de 13.80 m y fondo de 27.90 m, logrando una proporción de 1 a 2.02, con frente sobre la Carrera 4. Se emplaza mediante un volumen con un gran solar. El predio está compuesto por tres espacios, al primero se accede a través de un vano lateral que comunica a través de un hall con un parqueadero ubicado en la parte posterior del lote; los dos espacios adicionales tienen su acceso respectivo a través de vanos independientes sobre la fachada principal, el espacio del centro correspondiente a una bodega y está dotado de un baño y el espacio sur es un local. La fachada posee zócalo de pintura, 3 vanos verticales de acceso y 1 horizontal de ventana y alero de caja sobre canes de madera. El sistema estructural es de muros de carga en adobe, pañetados y pintados, y la cubierta es a dos aguas con teja de barro y estructura metálica. La carpintería es metálica.

Planta primer piso.
