**FICHA DE INVENTARIO Y VALORACIÓN DE BIENES CULTURALES INMUEBLES**

1.1. Nombre del Bien	CL 12 C 3 21	1.2. Otros nombres	N.A.
1.3. Pertenece a valoración colectiva	No	1.4. Nombre	N.A.

### FICHA DE INVENTARIO Y VALORACIÓN DE BIENES CULTURALES INMUEBLES

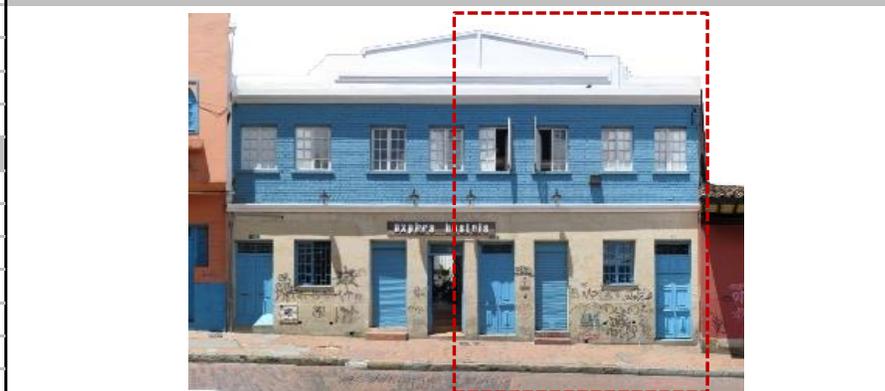
**9. FOTOGRAFÍA DEL INMUEBLE**

**14. DESCRIPCIÓN**  
 Unidad arquitectónica con el predio 003110030019. Inmueble de 2 pisos paramentado en 2 predios medianeros, sus dimensiones son: frente de 13.80 m y fondo de 38.59 m, logrando una proporción de 1 a 2.79, con frente sobre la Calle 12 C. La unidad arquitectónica se emplaza mediante un volumen de 2 patios centrales, actualmente divididos por un muro, y un patio posterior. Posee actualmente 4 accesos, 2 laterales que conduce a una escalera que lleva al segundo piso, y 2 centrales. En la crujía frontal se localiza un local y la recepción. Al lado occidente de los patios se encuentra una cocina, 5 alcobas y un depósito, mientras al lado oriental hay 6 alcobas y dividiendo los 2 patios se localiza una batería de baños. El patio posterior funciona como cafetería y une los dos predios. La fachada está resuelta en un cuerpo con una cornisa que diferencia los dos niveles (el primero revestido en piedra muñeca y el segundo revestido con ladrillos a la vista, 16 vanos verticales (6 de acceso y 10 de ventana con alfajía), una cornisa y un frontón triangular rebajado, que se escalona en cada costado. El sistema estructural es en muros de carga en ladrillo, pañetados y pintados, y la cubierta es a dos aguas en teja de barro y fibrocemento en zonas intervenidas. La carpintería es de metal y madera, y los pisos son en laminado de madera y baldosa de gres. La parte occidente de la unidad hace referencia al predio 003110030018, sus dimensiones son: frente de 6.90 m y fondo de 38 m, logrando una proporción de 1 a 5.50 veces aproximadamente.

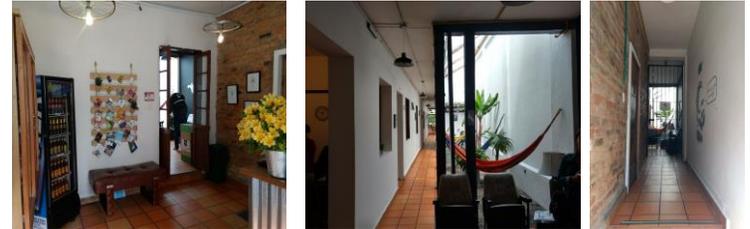
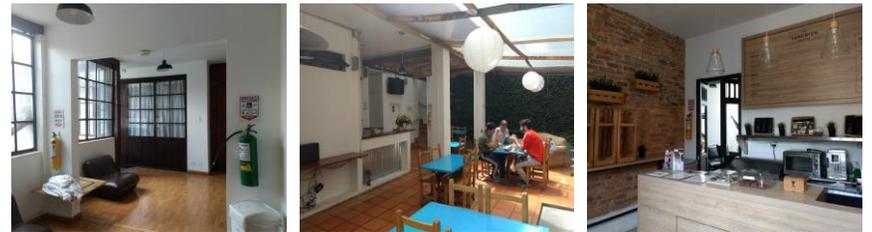
**16. FOTOGRAFÍAS INTERIORES**

**17. RESEÑA HISTÓRICA**  
 Inmueble procedente del periodo de Transición (1930-1945), construido en 1936. Conformar una unidad arquitectónica con el predio 0031100030019, colindante a su lado oriental. Destinado para uso residencial, actualmente tiene uso de servicios como hotel. No se conocen datos de autor, diseñador o constructor. Es propiedad de Argenis Rodríguez Vásquez. Se emplaza en una manzana consolidada a finales del siglo XVIII, la cual alberga inmuebles de distintos periodos: Colonia, Republicano, Transición y Moderno. Según la fotografía aérea de 1936, se observa que el inmueble actual estaba en proceso de construcción; sin embargo, es posible apreciar un volumen de 2 patios centrales y un patio posterior. En las fotografías aéreas de 1953 y 1976, ya se había terminado de construir la edificación. Actualmente se observa que los 2 patios centrales fueron cubiertos con marquesina. No se conoce solicitudes de intervención.

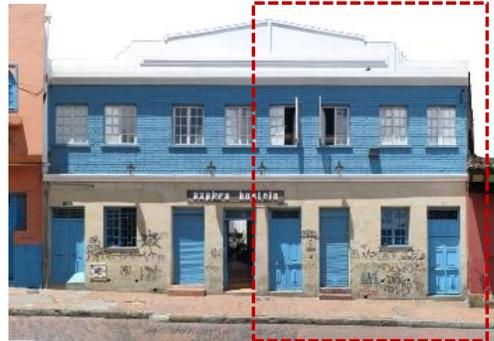
**Fachada Norte**

**Valor estético:** De acuerdo con lo descrito y su valoración histórica, se identifican elementos del repertorio formal característico del periodo de Transición, representado por el diseño simétrico y modulado riguroso en fachada. Los elementos decorativos como cornisas y frontones son sencillos, solo utilizan superficies lisas que contrastan con la textura del ladrillo a la vista. Se ha conservado gran parte de la carpintería original de madera, la cual presenta una clara influencia del estilo Republicano en su diseño. Por su fecha de construcción, se infiere que fue de los primeros inmuebles de este periodo en construirse.
