FICHA DE INVENTARIO Y VALORACIÓN DE BIENES CULTURALES INMUEBLES
USO EXCLUSIVO DEL MINISTERIO DE CULTURA

INMUEBLE No MZ 030

1.1. Nombre del Bien	CL 12 C 3 15	1.2. Otros nombres	N.A.
1.3. Pertenece a valoración colectiva	No	1.4. Nombre	N.A.

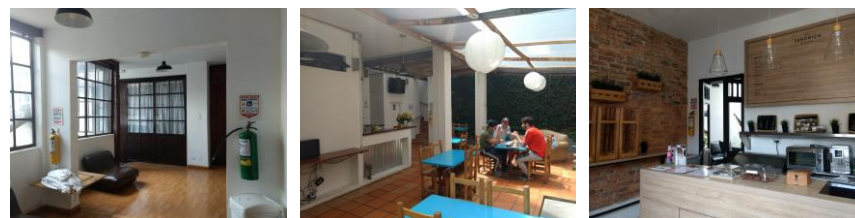
16. FOTOGRAFÍAS INTERIORES

17. RESEÑA HISTÓRICA
 Inmueble procedente del periodo de Transición (1930-1945), construido en 1936. Conformar una unidad arquitectónica con el predio 0031100030018, colindante a su lado occidental. Destinado para uso residencial, actualmente tiene uso de servicios como hotel. No se conocen datos de autor, diseñador o constructor. Es propiedad de Argenis Rodríguez Vásquez. Se emplaza en una manzana consolidada a finales del siglo XVIII, la cual alberga inmuebles de distintos periodos: Colonia, Republicano, Transición y Moderno. Según la fotografía aérea de 1936, se observa que el inmueble actual estaba en proceso de construcción; sin embargo, es posible apreciar un volumen de 2 patios centrales y un patio posterior. En las fotografías aéreas de 1953 y 1976, ya se había terminado de construir la edificación. Actualmente se observa que los 2 patios centrales fueron cubiertos con marquesina. No se conoce solicitudes de intervención.
