FICHA DE INVENTARIO Y VALORACIÓN DE BIENES CULTURALES INMUEBLES

1. DENOMINACIÓN				
1.1. Nombre del Bien	KR 3 12 B 89	1.2. Otros nombres	N.A.	
1.3. Pertenece a valoración colectiva	No	1.4. Nombre	N.A.	
2. CLASIFICACIÓN TIPOLOGICA

3. LOCALIZACIÓN				
3.1. Departamento	Bogotá	3.2. Municipio	Bogotá D.C.	
3.3. Nomenclatura	KR 3 12 B 89	3.4. Nomenclatura antigua	N.A.	
3.5. Barrio	La Catedral	3.6. Código Barrio	003110

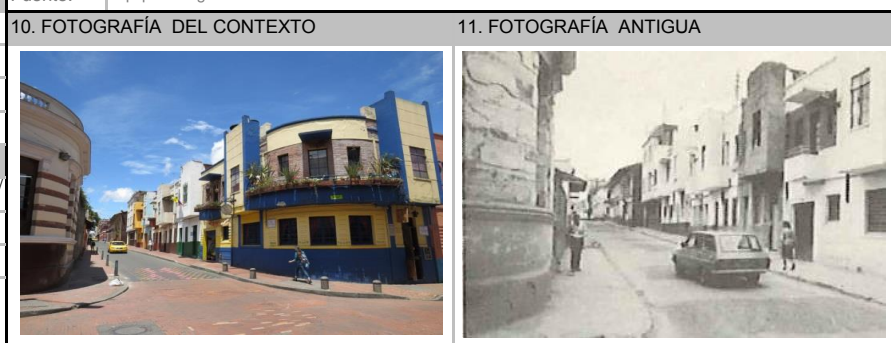
7. OBSERVACIONES
Conforma una unidad arquitectónica con el predio 032

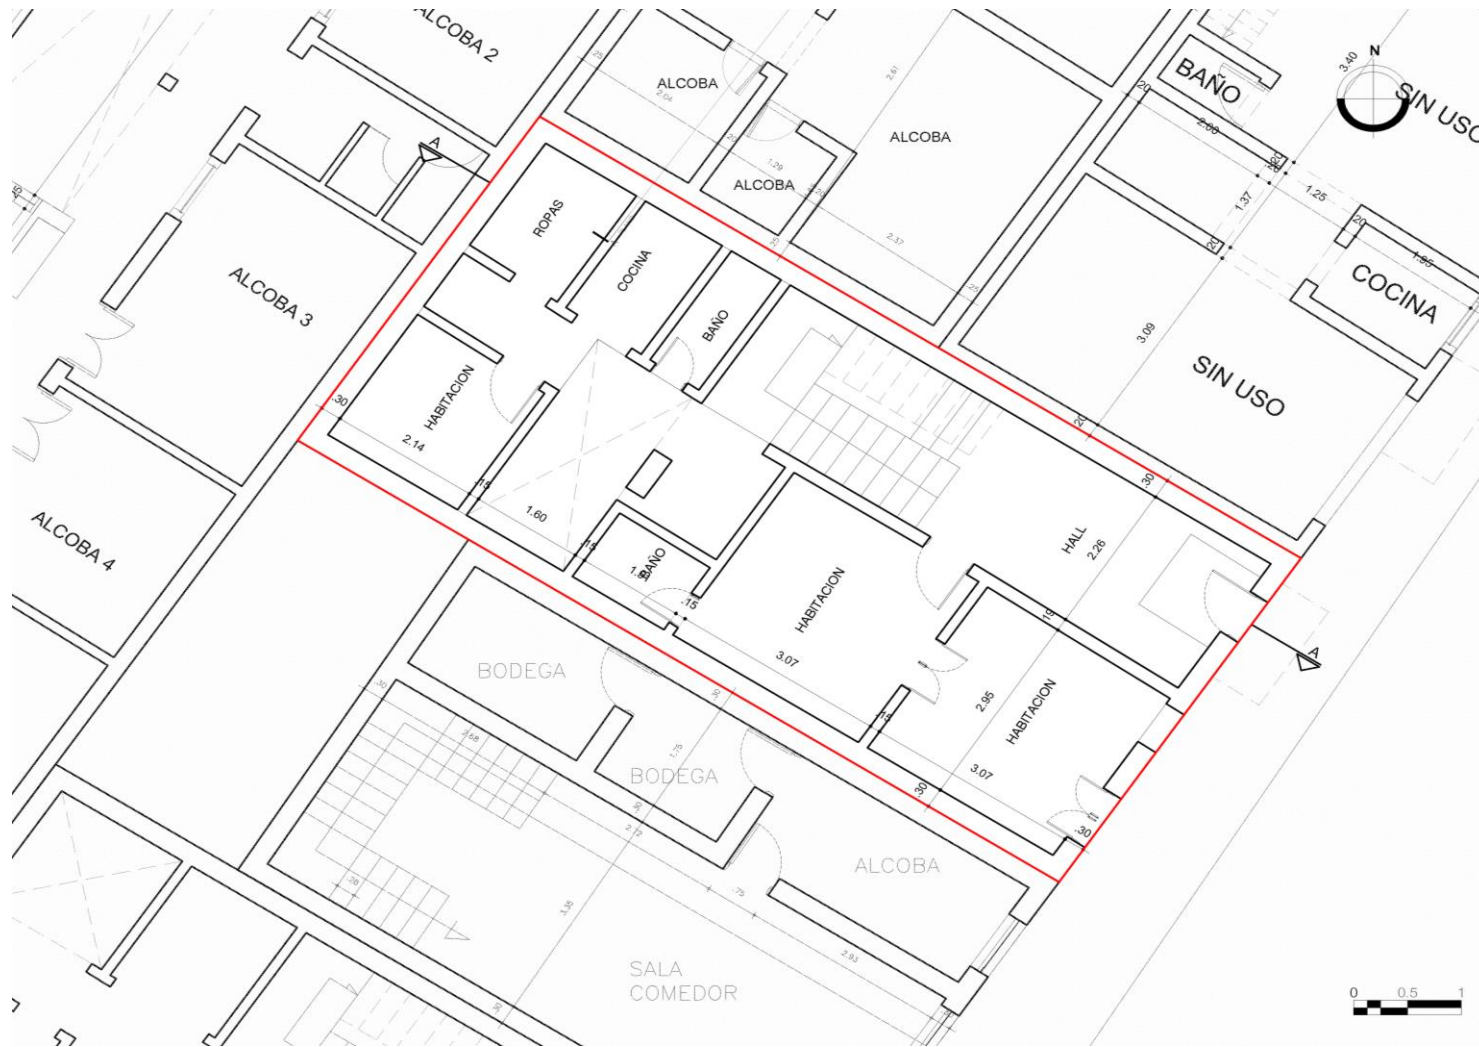
Planta primer piso

13.8. Correo electrónico	No documentado			No documentado				
14. DESCRIPCIÓN								
<p>Inmueble de 2 pisos paramentado en un predio medianero con forma rectangular, sus dimensiones son: frente de 6 m y fondo de 12.60 m, logrando una proporción de 1 a 2.10, con frente sobre la Carrera 3. La ocupación del predio se realiza mediante un volumen con patio lateral. Actualmente cuenta con 2 accesos laterales, el principal que reparte a la vivienda y uno secundario que entrega a una habitación. Frente al acceso principal se localiza una escalera de tres tramos, al costado sur, una habitación, un baño, un patio lateral el cual es rodeado por una habitación, un cuarto de ropas, una cocina y un baño. La fachada está resuelta en dos cuerpos: uno paramentado y otro en voladizo. El paramentado cuenta con zócalo de revoque, 5 vanos horizontales (3 de acceso, uno de ellos en el segundo nivel que entrega a un balcón, y 2 de ventana) y remata con una cornisa tipo listel. El volumen en voladizo cuenta con un balcón cubierto con un tejadillo de concreto, y un vano de ventana. El sistema estructural es en muros de carga de ladrillo, pañetados y pintados, y cubierta a dos aguas en teja de barro. La carpintería es metálica en el exterior y de madera en el interior, y el piso es con listones de madera.</p>

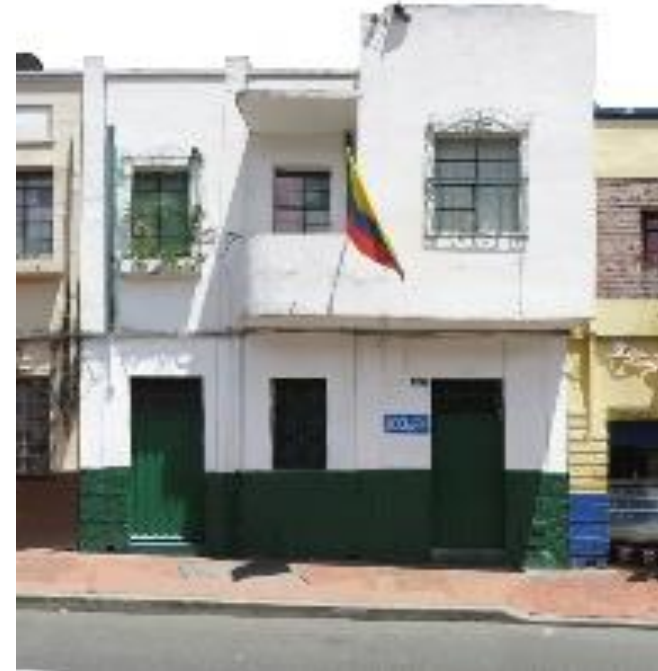
Fachada Oriente
Fuente: Equipo Levantamientos PEMP Patrimonio Inmueble

Valor estético: De acuerdo con lo descrito y su valoración histórica, se identifican elementos del repertorio formal característico del periodo de Transición, representado por el uso de diferentes planos en fachada, además de implementar una geometría sencilla. Utiliza elementos compositivos como cornisa tipo listel, tejadillo de concreto y carpintería metálica con filiación Republicana. Hace parte de un conjunto de inmuebles construidos en la misma época y con un lenguaje arquitectónico homogéneo.
