FICHA DE INVENTARIO Y VALORACIÓN DE BIENES CULTURALES INMUEBLES

USO EXCLUSIVO DEL MINISTERIO DE CULTURA		INMUEBLE No	MZ	030
Código Nacional		Hoja 1	PR	025

1.1. Nombre del Bien	KR 3 12 B 77	1.2. Otros nombres	N.A.
1.3. Pertenece a valoración colectiva	No	1.4. Nombre	N.A.

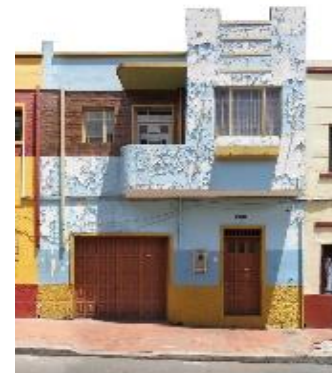
9. FOTOGRAFÍA DEL INMUEBLE

Inmueble de 2 pisos paramentado en un predio medianero con forma rectangular, sus dimensiones son: frente de 6.20 m y fondo de 12.60 m, logrando una proporción de 1 a 2.03, con frente sobre la Carrera 3. La ocupación del inmueble está establecida por un volumen con patio lateral. Se ingresa por el costado norte mediante un pasillo, al fondo se disponen una escalera de tres tramos; en el costado sur se dispone un acceso alterno que da ingreso a un garaje, este espacio comunica con una sala y un patio, rodeado por una alcoba, una cocina y un comedor. La fachada está resuelta en dos cuerpos: uno paramentado y otro en voladizo. El paramentado consta de zócalo de revoque, 4 vanos rectangulares (3 de acceso, uno de ellos en el segundo nivel y entrega al balcón, y 1 de ventana), y remata con cornisa tipo listel. El volumen en voladizo consta de balcón curvo con tejadillo en concreto, 1 vano de ventana y 3 listones horizontales. El sistema estructural es en muros de carga en ladrillo y la cubierta es a dos aguas en teja de barro y fibrocemento. La carpintería exterior es metálica y la interior es en madera.

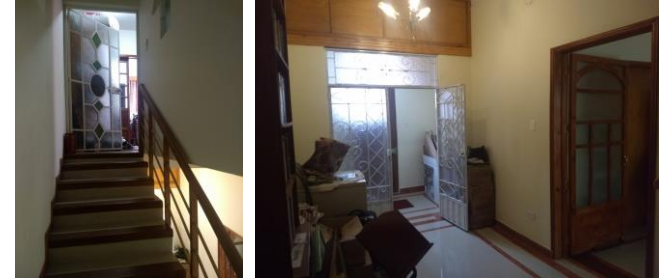
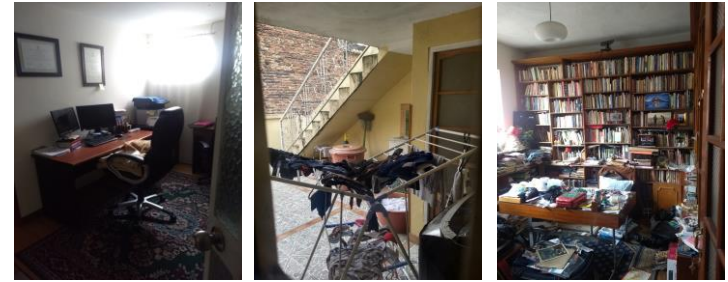
16. FOTOGRAFÍAS INTERIORES

Inmueble procedente del periodo de Transición (1930-1945). Hace parte de un conjunto de inmuebles construidos en la misma época y con un lenguaje arquitectónico homogéneo, correspondientes a los predios 020, 021, 022, 024, 026 y 032. Es un caso particular de urbanismo planificado en viviendas unifamiliares, ya que, por lo general, en el sector predomina la construcción heterogénea de los inmuebles en cuanto a proporciones y estilos, debido a las dinámicas urbanas y económicas. Destinado para uso residencial, actualmente mantiene este uso. No se conocen datos de autor, diseñador o constructor. Es propiedad de María Elena Barreto Rodríguez. Se emplaza en una manzana consolidada a finales del siglo XVIII, la cual alberga inmuebles de distintos periodos: Colonial, Republicano, de Transición y Moderno. Según las fotografías aéreas de 1936 y 1953, se observa que la ocupación del predio no tuvo modificaciones. En la fotografía aérea de 1987, se observa la ampliación del inmueble en la parte posterior mediante un volumen de patio lateral. Actualmente se evidencia el cambio de proporciones en los vanos del nivel 1, ya que las ventanas fueron suprimidas para adecuar un acceso rectangular a un garaje. Se desplazó uno de los muros internos y se adicionó un cerramiento frente a la escalera. No se conoce solicitudes de intervención.

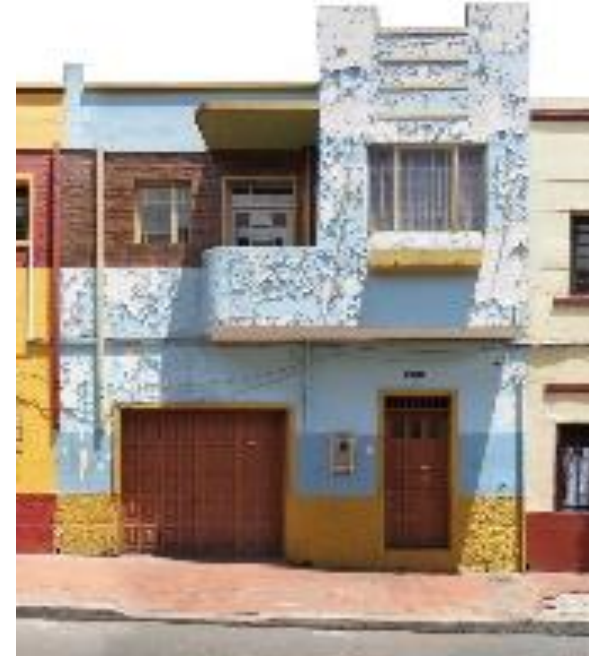
Fachada Oriente
Fuente: Equipo Fotografía PEMP Patrimonio Inmueble

Valor estético: De acuerdo con lo descrito y su valoración histórica, se identifican elementos del repertorio formal característico del periodo de Transición, representado por el uso de diferentes planos en fachada, además de implementar una geometría sencilla. Utiliza elementos compositivos como cornisa tipo listel, tejadillo de concreto y relieves. Ha tenido modificaciones en el nivel 1 consistentes en la ampliación de un vano, cambio de carpintería metálica por carpintería de madera. A pesar de estas modificaciones, conserva gran parte de sus elementos originales. Hace parte de un conjunto de inmuebles construidos en la misma época y con un lenguaje arquitectónico homogéneo.
