FICHA DE INVENTARIO Y VALORACIÓN DE BIENES CULTURALES INMUEBLES

1.1. Nombre del Bien	KR 3 12 B 35	1.2. Otros nombres	N.A.
1.3. Pertenece a valoración colectiva	No	1.4. Nombre	N.A.

3.1. Departamento	Bogotá	3.2. Municipio	Bogotá D.C.
3.3. Nomenclatura	KR 3 12 B 35	3.4. Nomenclatura antigua	N.A.
3.5. Barrio	La Catedral	3.6. Código Barrio	003110
3.7. Dentro de sector urbano histórico	Si	3.8. Nombre sector urbano	Sector Urbano Antiguo
3.9. No. de manzana	030	3.10. No. de predio	030
3.11. CHIP	AAA0032OUPA	3.12. Localidad	Candelaria
3.13. Dentro de perímetro urbano	Si	3.14. UPZ	94
3.15. Nombre UPZ	Candelaria

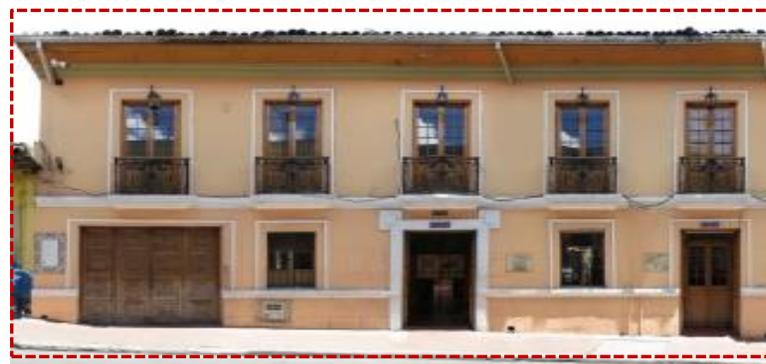
9. FOTOGRAFÍA DEL INMUEBLE

Inmueble de 2 pisos paramentado en un predio medianero con forma rectangular, sus dimensiones son: frente de 14.70 m y fondo de 16.01 m, logrando una proporción de 1 a 1.08, con frente sobre la Carrera 3. Se emplaza mediante un volumen con patio central cubierto. Se ingresa por el vano central a un zaguán que conecta con el patio, alrededor del este se disponen un café, unos baños, una escalera de dos tramos, una tarima, una lavandería, un área auxiliar, un bar y una cocina. La fachada está resuelta en un cuerpo con zócalo con almohadillado de piedra y con una cornisa horizontal, 10 vanos verticales (3 de acceso, el central con marco y molduras en las esquinas superiores, 2 de ventana con marco y 5 de puerta ventana con balcón y un notable trabajo en forjado de hierro), una cornisa y alero de caja con canal metálica. El sistema estructural es en muros de carga de adobe, pañetados y pintados, y la cubierta es a dos aguas en teja de barro y fibrocemento. La carpintería es en madera y la cubierta del patio es en teja de translucida con estructura metálica.

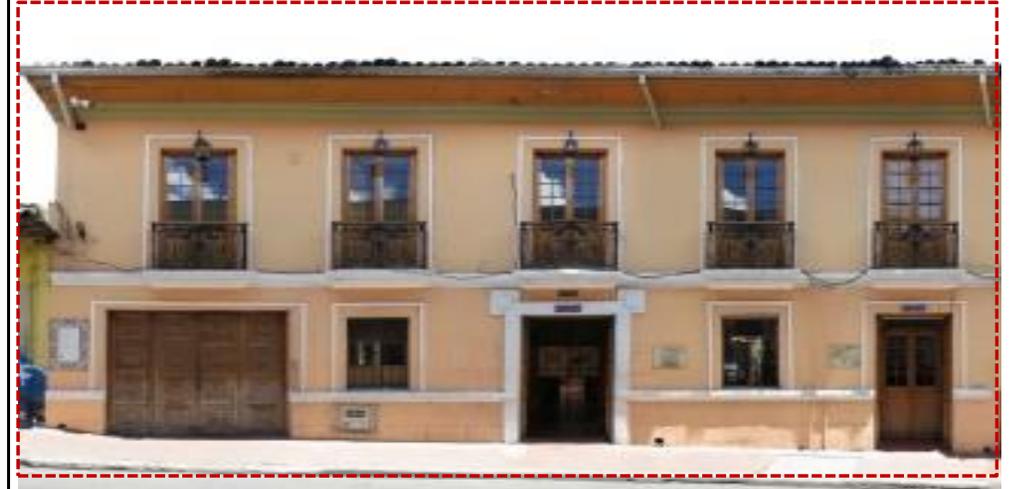
Fachada Oriente

Valor estético: De acuerdo con lo descrito y su valoración histórica, se identifican elementos del repertorio formal característico del periodo republicano, representado por el uso de cornisas, marcos y balcones. Conserva la carpintería de madera original y las barandas en forjado de hierro, que son los elementos más notables en la fachada. Su proporción volumétrica, implantación y composición geométrica denotan una clara procedencia de este periodo. La manzana alberga inmuebles de distintos periodos (colonial, republicano, de la transición y moderno), lo que hace de ella, un ejemplo urbano de los cambios en dinámicas sociales y económicas.
