**FICHA DE INVENTARIO Y VALORACIÓN DE BIENES CULTURALES INMUEBLES**

1.1. Nombre del Bien	KR 3 12 B 81	1.2. Otros nombres	N.A.
1.3. Pertenece a valoración colectiva	No	1.4. Nombre	N.A.

3.1. Departamento	Bogotá	3.2. Municipio	Bogotá D.C.
3.3. Nomenclatura	KR 3 12 B 81	3.4. Nomenclatura antigua	N.A.
3.5. Barrio	La Catedral	3.6. Código Barrio	003110
3.7. Dentro de sector urbano histórico	Si	3.8. Nombre sector urbano	Sector Urbano Antiguo
3.9. No. de manzana	030	3.10. No. de predio	032
3.11. CHIP	AAA0032OTOE	3.12. Localidad	Candelaria
3.13. Dentro de perímetro urbano	Si	3.14. UPZ	94
3.15. Nombre UPZ	Candelaria

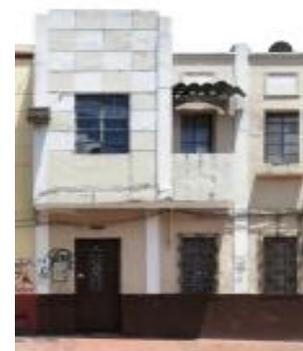
**9. FOTOGRAFÍA DEL INMUEBLE**

14. DESCRIPCIÓN
<p>Inmueble de 2 pisos paramentado en un predio medianero con forma rectangular, sus dimensiones son: frente de 6 m y fondo de 12.60 m, logrando una proporción de 1 a 2.10, con frente sobre la Carrera 3. La ocupación del predio se realiza mediante un volumen con patio posterior. Su acceso es lateral y entrega directamente a una sala comedor, al fondo se localiza una escalera de 3 tramos. En el lado norte se localiza una alcoba y 2 bodegas. La fachada está resuelta de dos cuerpos: uno paramentado y otro en voladizo. El paramentado consta de zócalo, 5 vanos verticales (2 de acceso, uno de ellos ubicado en el segundo nivel que entrega a un balcón, y 3 de ventana), y remata con cornisa tipo listel. El volumen en voladizo cuenta con un balcón con tejadillo en fibrocemento, 1 vano de ventana y moldura en reticulado. El sistema estructural es en muros de carga en ladrillo, pañetados y pintados, y cubiertas a dos aguas en teja de barro. La carpintería es metálica.</p>

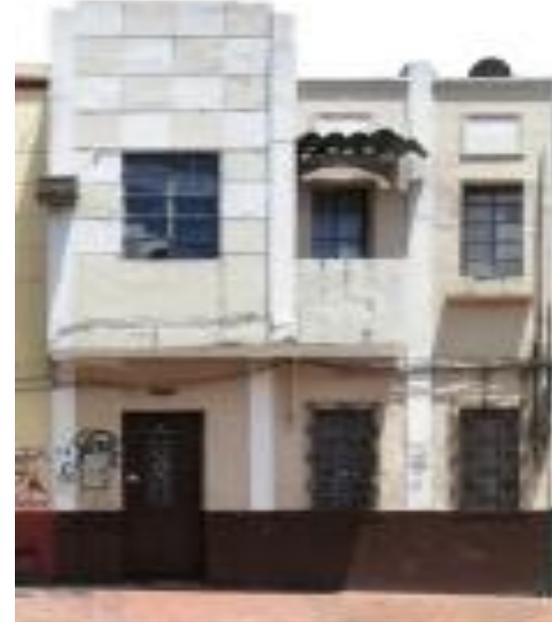
Fachada Oriente

**Valor estético:** De acuerdo con lo descrito y su valoración histórica, se identifican elementos del repertorio formal característico del periodo de Transición, representado por el uso de diferentes planos en fachada, además de implementar una geometría sencilla. Ha conservado gran parte de su estética original, solo se evidencia la adición de enrejado en forjado de hierro en las ventanas del primer nivel y supresión del tejadillo de concreto en segundo nivel, que actualmente es de teja de fibrocemento. Hace parte de un conjunto de inmuebles construidos en la misma época y con un lenguaje arquitectónico homogéneo.
