**FICHA DE INVENTARIO Y VALORACIÓN DE BIENES
CULTURALES INMUEBLES**
USO EXCLUSIVO DEL MINISTERIO DE CULTURA

INMUEBLE No MZ 031

1.1. Nombre del Bien	KR 4 12 74	1.2. Otros nombres	N.A.
1.3. Pertenece a valoración colectiva	No	1.4. Nombre	N.A.

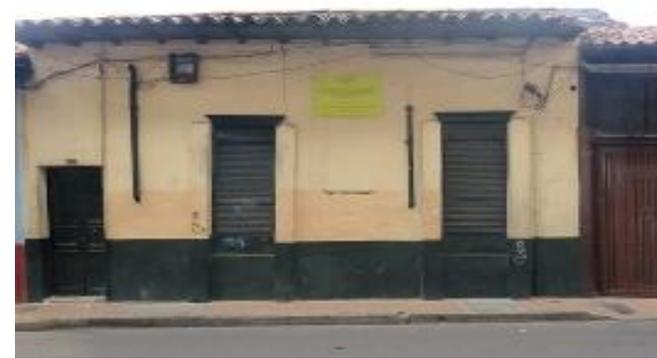
9. FOTOGRAFÍA DEL INMUEBLE

14. DESCRIPCIÓN					17. RESEÑA HISTÓRICA									
<p>Inmueble de 1 piso, paramentado en un predio medianero con forma irregular, cuyas dimensiones son: frente de 8.10 m y fondo de 23.50 m, logrando una proporción de 1 a 2.9 veces aproximadamente, con frente sobre la carrera 4. La ocupación del predio se realiza a través de un volumen con patio central y dos patios laterales. Su uso actual es residencial. Desde la carrera 4, se accede a la edificación a través de vano lateral de acceso, con zaguán que conduce al patio principal, está rodeado por 5 espacios sin uso y un patio lateral, el patio lateral posterior vincula 5 espacios sin uso. La fachada está resuelta en un cuerpo con zócalo de pintura, 3 vanos verticales (1 de acceso y 2 de ventana con machones lateral y cornisa superior), y un alero de caja con canes de madera a la vista. El sistema estructural es de muros de carga en ladrillo y adobe, pañetados y pintados, y cubierta a dos aguas con estructura en madera. La carpintería es de madera en la puerta de acceso y metálica en ventanas, y la marquesina es con estructura metálica y vidrio.</p>					<p>Inmueble construido a principios del siglo XX, en el periodo republicano. Destinado para uso residencial, mantiene actualmente su uso. Su propietario actual es la Congregación Siervas De Cristo. No se conocen datos de autor, diseñador o constructor. Hasta 1976, según aerofotografía histórica, se observa un inmueble de volumen con patio central, patio lateral y patio posterior central. Actualmente se evidencia una construcción de marquesina sobre patio central y el patio posterior, mientras patio lateral se cubrió totalmente. No presenta solicitudes de intervención y no hay antecedentes de archivo.</p>

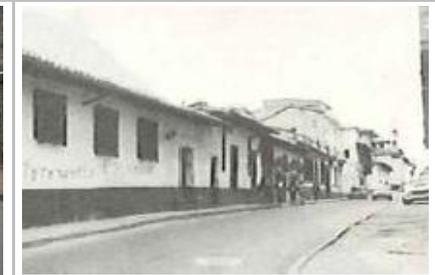
10. FOTOGRAFÍA DEL CONTEXTO
11. FOTOGRAFÍA ANTIGUA

Fuente: Recorridos fotográficos por el centro de Bogotá, Noviembre 1981 - Febrero 1982, Colcultura

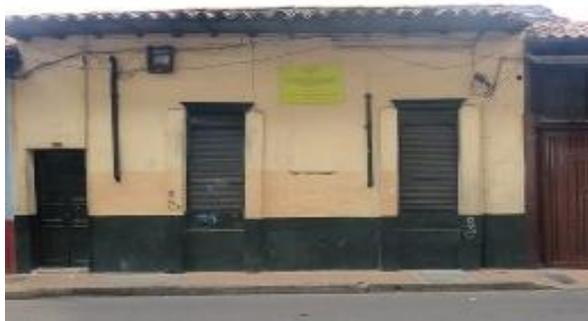
Fachada Occidente
Fuente: Equipo Fotografía PEMP Patrimonio Inmueble

Valor estético: De acuerdo con lo descrito y su valoración histórica, el inmueble puede leerse de forma integral a pesar de sus modificaciones e intervenciones, es representativo del periodo republicano de principios del siglo XX y de la consolidación urbana de la época con remanentes del trazado tradicional. Conserva su tipología original, su repertorio formal está caracterizado por elementos ornamentales de fachada, además de elementos propios del periodo como: zócalo, alero, carpintería y cubierta de barro.
