FICHA DE INVENTARIO Y VALORACIÓN DE BIENES CULTURALES INMUEBLES

1. DENOMINACIÓN			
1.1. Nombre del Bien	KR 4 12 78	1.2. Otros nombres	N.A.
1.3. Pertenece a valoración colectiva	No	1.4. Nombre	N.A.
2. CLASIFICACIÓN TIPOLOGICA

3. LOCALIZACIÓN			
3.1. Departamento	Bogotá	3.2. Municipio	Bogotá D.C.
3.3. Nomenclatura	KR 4 12 78	3.4. Nomenclatura antigua	N.A.
3.5. Barrio	La Catedral	3.6. Código Barrio	003110

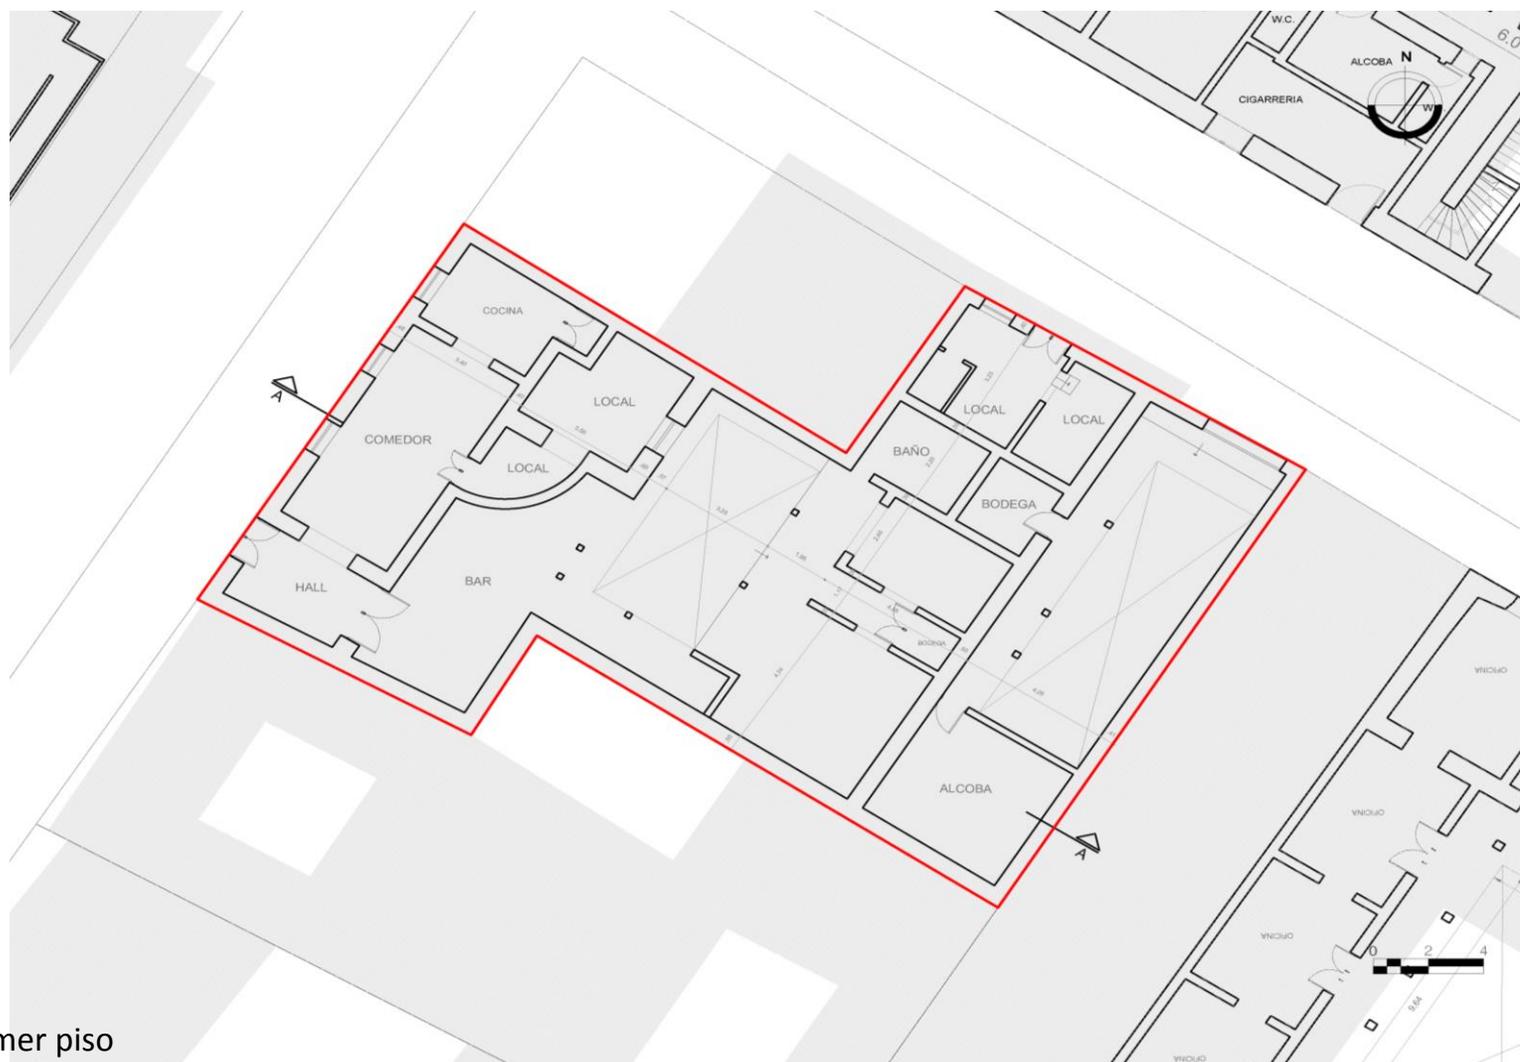
Planta primer piso

Unidad arquitectónica con el predio 003110031016, constituida por un inmueble de 2 pisos, paramentado en 2 predios, uno medianero y otro esquinero, cuyas dimensiones son: frente de 23.3 m y fondo de 18.63 m, logrando una proporción de 1 a 1.25 veces aproximadamente, con frente sobre la Carrera 4 y Calle 12B. La ocupación de la unidad arquitectónica se realiza a través de un volumen con un patio central, uno lateral y uno posterior. Su uso actual es mixto entre comercial y residencial. Actualmente la unidad cuenta con 4 accesos, el principal es sobre la Calle 12 C y conduce al patio central rodeado de locales y una zona de baños. Un segundo acceso permite el ingreso a un bar que se localiza en la esquina y cuenta con el patio lateral. El tercero se localiza a su lado y permite el acceso a una escalera que lleva al segundo piso, y finalmente un cuarto acceso, también sobre este costado, que lleva al patio posterior, rodeado de una bodega y una alcoba al fondo. Las fachadas están resueltas en un cuerpo con zócalo de pintura, 4 vanos verticales (1 de acceso, con pilastras laterales, friso y cornisa superior, y 3 de ventana, con marco realizado de madera), y un alero de caja con canes de madera. La fachada sobre la calle de 2 pisos de altura, consta en el 1° piso de 3 vanos de acceso a locales comerciales, 3 vanos de ventana con marco realizado de madera, 1 vano de ventana elevado de acento horizontal y 1 vano lateral de puerta doble, de acceso a local comercial; el 2° piso consta de 2 balcones corridos cerrados, con 2 vanos de ventana cada uno. El sistema estructural es de muros de carga en ladrillo, pañetados y pintados, y la cubierta a dos aguas con estructura en madera. La carpintería es de madera en ventanas, baques y portón doble de fachada, y metálica en puertas; escaleras es en madera; marquesina con estructura metálica y vidrio y pisos con baldosa en gres. A excepción del bar de la esquina con su patio lateral, la unidad hace referencia al predio 003110031015, cuyas dimensiones son: frente de 10.80 m y fondo de 18.63 m, logrando una proporción de 1 a 1.7 veces aproximadamente.
