FICHA DE INVENTARIO Y VALORACIÓN DE BIENES CULTURALES INMUEBLES

| 1.1. Nombre del Bien | Casa Isáciga | 1.2. Otros nombres | N.A. |
| 3.3. Nomenclatura | CL 12 B 3 73 | 3.4. Nomenclatura antigua | N.A. |

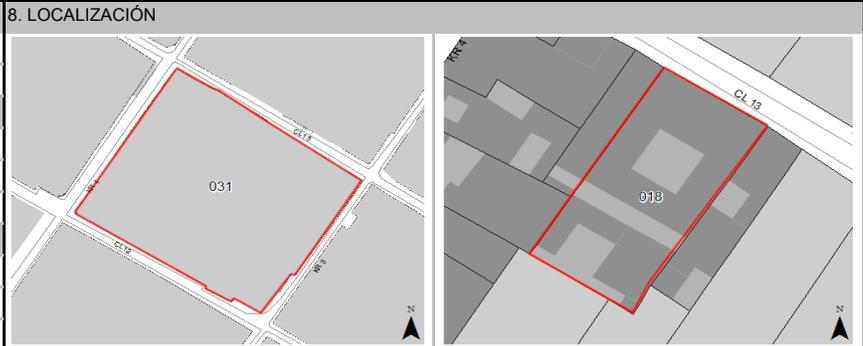
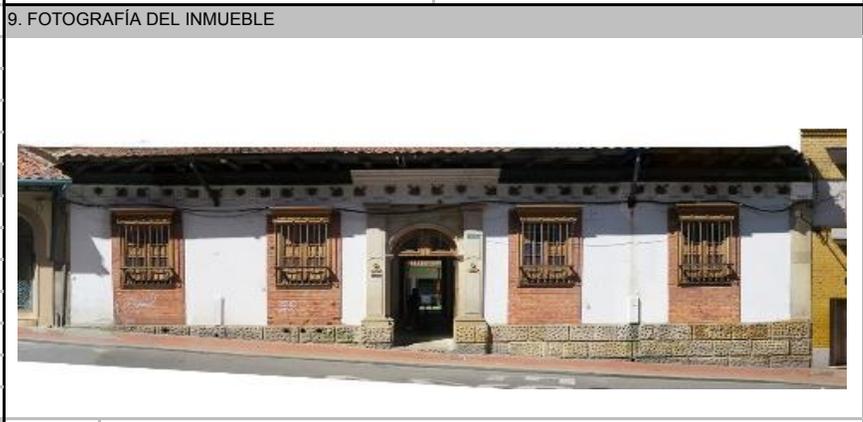
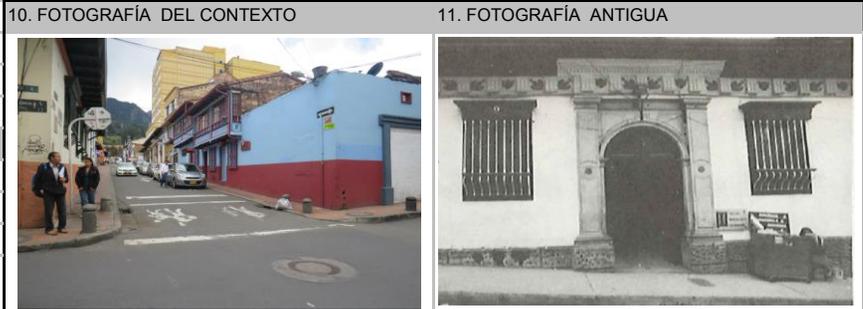
Fuente: Equipo Fotografía PEMP Patrimonio Inmueble

Fuente: Equipo Fotografía PEMP Patrimonio Inmueble Fuente: Recordos fotograficos por el centro de Bogota, Noviembre 1981 - Febrero 1982, Colcultura

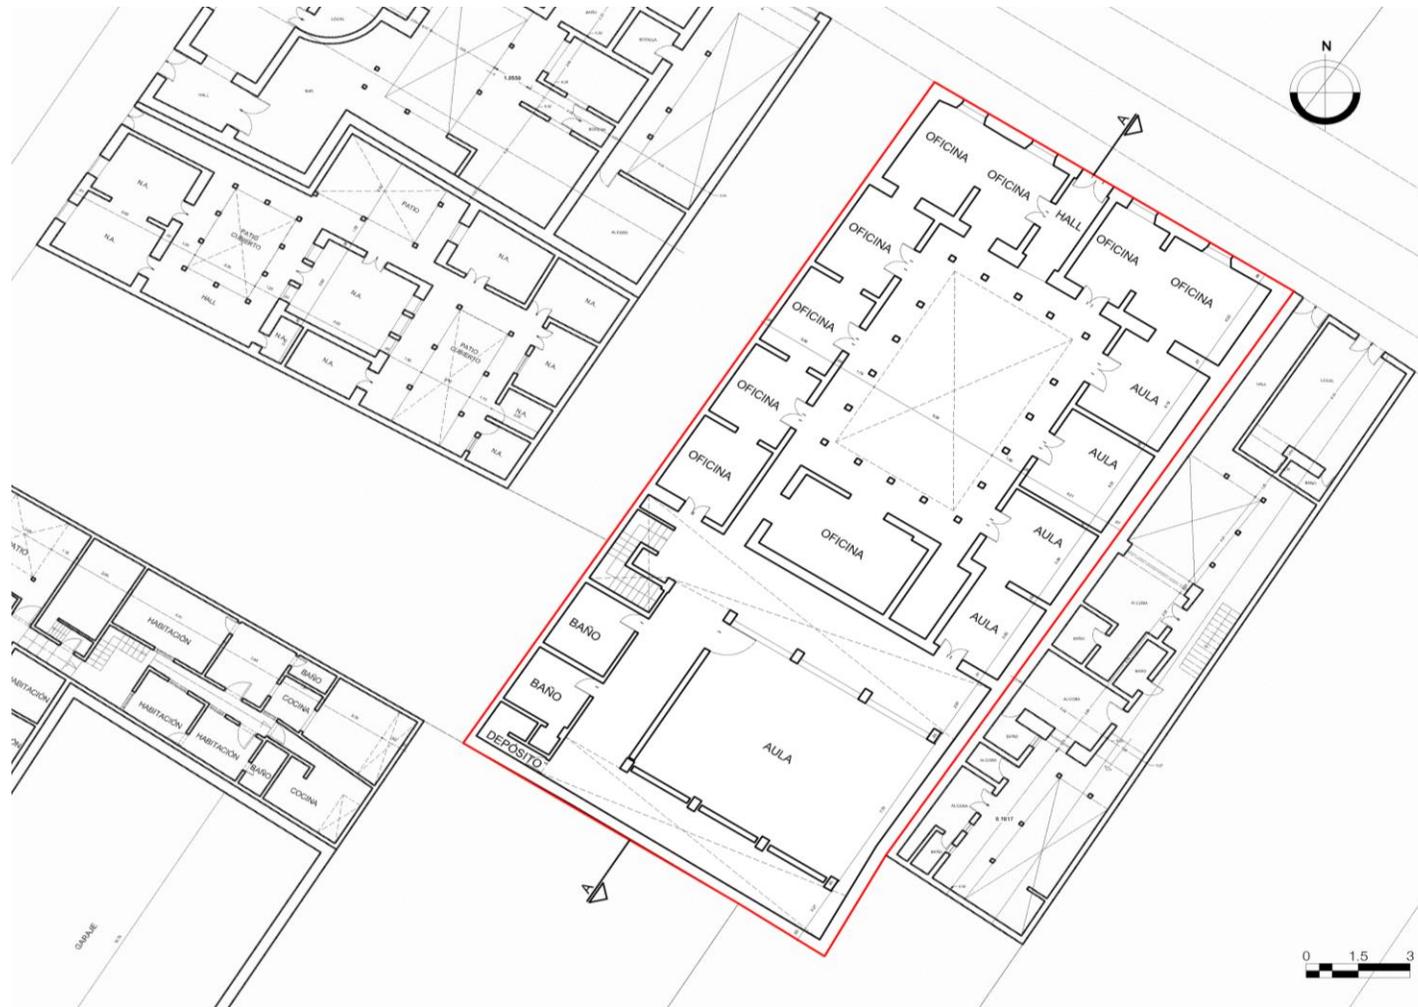
Planta primer piso

| Inmueble de 1 piso paramentado en un predio medianero con forma rectangular, cuyas dimensiones son: frente de 18.50 m y fondo de 37.70 m, logrando una proporción de 1 a 2 veces aproximadamente, con frente sobre la Calle 12 B. La ocupación del predio se realiza a través de un volumen con patio central, dos patios laterales. Su uso actual es dotacional. Desde la Calle 12 B se accede a la edificación a través de un zaguán central que conduce al patio principal, alrededor se vincula 9 oficinas y 4 aulas, la circulación perimetral entrega a un patio lateral que remata con una escalera de tres tramos y está rodeada de un aula, dos baños y un depósito y en la parte posterior, hay un patio. La fachada está resuelta de un cuerpo con zócalo en piedra a la vista, 5 vanos verticales (1 de acceso, con remate en arco de medio punto y portada en piedra compuesta de pilastras laterales con friso y cornisa superior de remate, y 4 de ventana de caja con reja forjada tipo pecho de paloma, marcados por franjas verticales de ladrillo a la vista), remate en cornisa y alero de caja sobre canes de madera. El sistema estructural es de muros de carga en ladrillo, pañetados y pintados, y cubierta a 2 aguas con estructura en madera y teja de barro, en áreas intervenidas es teja de fibrocemento. La carpintería es de madera, y el piso es en baldosa cerámica. | | | | | | 17. RESEÑA HISTÓRICA Inmueble construido a principios del siglo XX, en el periodo republicano. Destinado para uso residencial, no se reconoce su uso actual. Su propietario actual es Héctor Julio Rojas. No se conocen datos de autor, diseñador o constructor. Hasta 1953, según aerofotografía histórica, se observa un inmueble de volumen con patio central y 2 patios posteriores esquineros. Hacia 1976, se observa una construcción en el área posterior del predio con un volumen de 1 piso de altura, dilatado con patio posterior esquinero, lo cual se mantiene en la actualidad. De igual manera se evidencia la construcción de una marquesina en el patio central. No presenta solicitudes de intervención y no hay antecedentes de archivo. | | | | | |

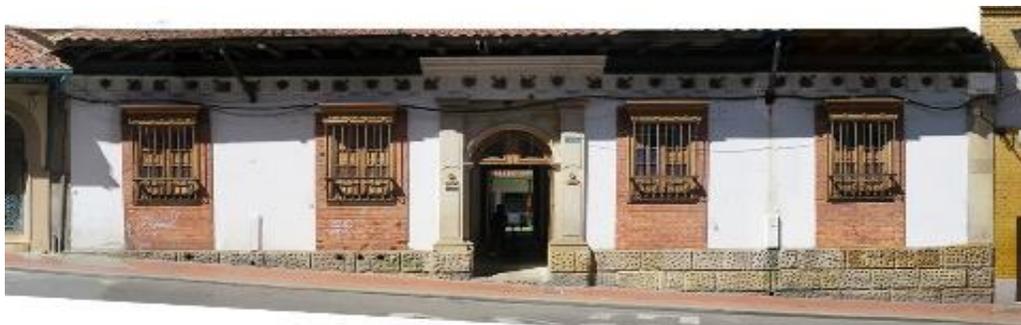
Fachada Norte
Fuente: Equipo Fotografía PEMP Patrimonio Inmueble

Valor estético: De acuerdo con lo descrito y su valoración histórica, el inmueble puede leerse de forma integral a pesar de sus modificaciones e intervenciones. Es representativo del periodo republicano de principios del siglo XX y de la consolidación urbana de la época con remanentes del trazado tradicional. Conserva su tipología original, su repertorio formal está caracterizado por elementos ornamentales de fachada como: zócalo, alero de cubierta, portada, carpintería y cubierta de barro. Resaltando el manejo de la simetría en su composición.
