FICHA DE INVENTARIO Y VALORACIÓN DE BIENES CULTURALES INMUEBLES				USO EXCLUSIVO DEL MINISTERIO DE CULTURA			INMUEBLE No		MZ		031	
				Código Nacional				Hoja 1			PR		022			
<b>1. DENOMINACIÓN</b>

1.1. Nombre del Bien				CL 12 B 3 19		1.2. Otros nombres				N.A.						
1.3. Pertenece a valoración colectiva				No		1.4. Nombre				N.A.						
<b>2. CLASIFICACIÓN TIPOLOGICA</b>

3.3. Nomenclatura				CL 12 B 3 19		3.4. Nomenclatura antigua				N.A.						
3.5. Barrio				La Catedral		3.6. Código Barrio				003110						
3.7. Dentro de sector urbano histórico				Si		3.8. Nombre sector urbano				Sector Urbano Antiguo

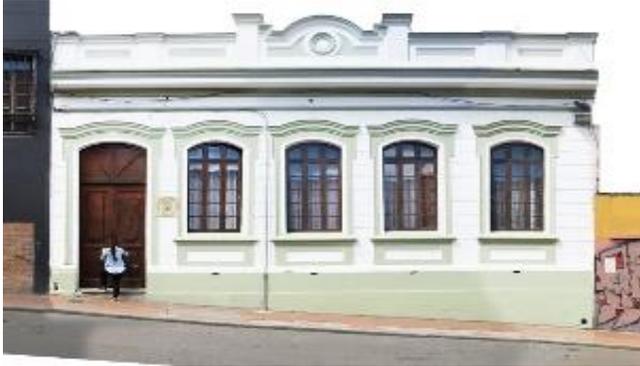
<b>9. FOTOGRAFÍA DEL INMUEBLE</b>

Inmueble de 2 pisos, paramentado en un predio medianero con forma rectangular, cuyas dimensiones son: frente de 11.00 m y fondo de 41.96 m, logrando una proporción de 1 a 3.8 veces aproximadamente, con frente sobre la Calle 12B. La ocupación del predio se realiza a través de un volumen con una sucesión de 3 patios: 2 laterales y 1 posterior esquinero cubierto. Su uso actual es dotacional privado. Desde la calle 12B, se accede a la edificación a través de un zaguán lateral que entrega a un patio lateral, seguido de un corredor que conduce a el otro patio lateral y remata con el patio posterior con una escalera de tres tramos; el primer patio está rodeado de 4 oficinas y el siguiente de 2 oficinas y un salón. La fachada está resuelta en un cuerpo con zócalo de pañete, 5 vanos verticales (1 de acceso, con remate en arco rebajado y cornisa superior, y 4 de ventana con arco rebajado, cornisa superior y alfajía), alero, cornisa y remate en ático compuesto modulado por machones y frontón central curvo con moldura circular central. El sistema estructural es de muros de carga en ladrillo, pañetados y pintados, y cubierta a dos aguas con estructura en madera y teja de barro. La carpintería es de madera y el piso en baldosa de gres.

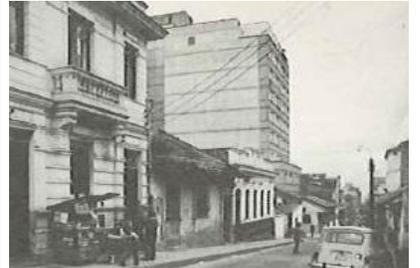
Fuente: Equipo Fotografía PEMP Patrimonio Inmueble																
<b>11. FOTOGRAFÍA ANTIGUA</b>

Fuente: Recuerdos fotográficos por el centro de Bogotá, Noviembre 1981 - Febrero 1982, Colcultura

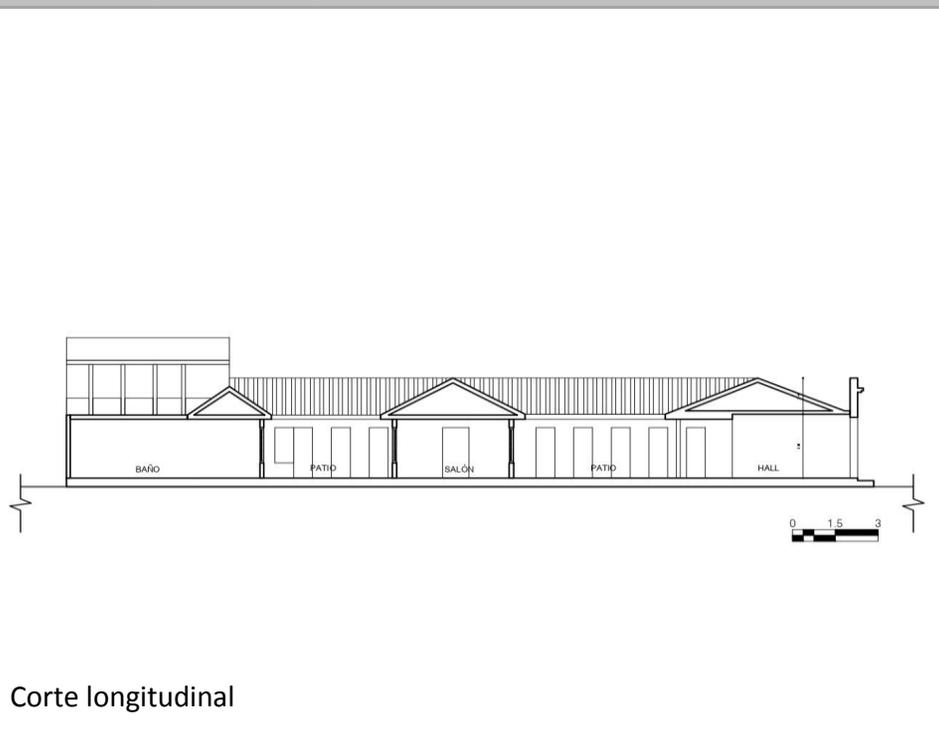
**19. PLANIMETRÍA (FACHADA, CORTE)**

**Valor estético:** De acuerdo con lo descrito y su valoración histórica, el inmueble puede leerse de forma integral a pesar de sus modificaciones e intervenciones. Es representativo del periodo republicano de principios del siglo XX y de la consolidación urbana de la época con remanentes del trazado tradicional. Conserva su tipología original, su repertorio formal está caracterizado por elementos ornamentales de fachada como zócalo, ático, carpintería y cubierta de barro.
