FICHA DE INVENTARIO Y VALORACIÓN DE BIENES CULTURALES INMUEBLES

1. DENOMINACIÓN			
1.1. Nombre del Bien	KR 3 12 49	1.2. Otros nombres	N.A.
1.3. Pertenece a valoración colectiva	No	1.4. Nombre	N.A.
2. CLASIFICACIÓN TIPOLOGICA

3. LOCALIZACIÓN			
3.1. Departamento	Bogotá	3.2. Municipio	Bogotá D.C.
3.3. Nomenclatura	KR 3 12 49	3.4. Nomenclatura antigua	N.A.
3.5. Barrio	La Catedral	3.6. Código Barrio	003110

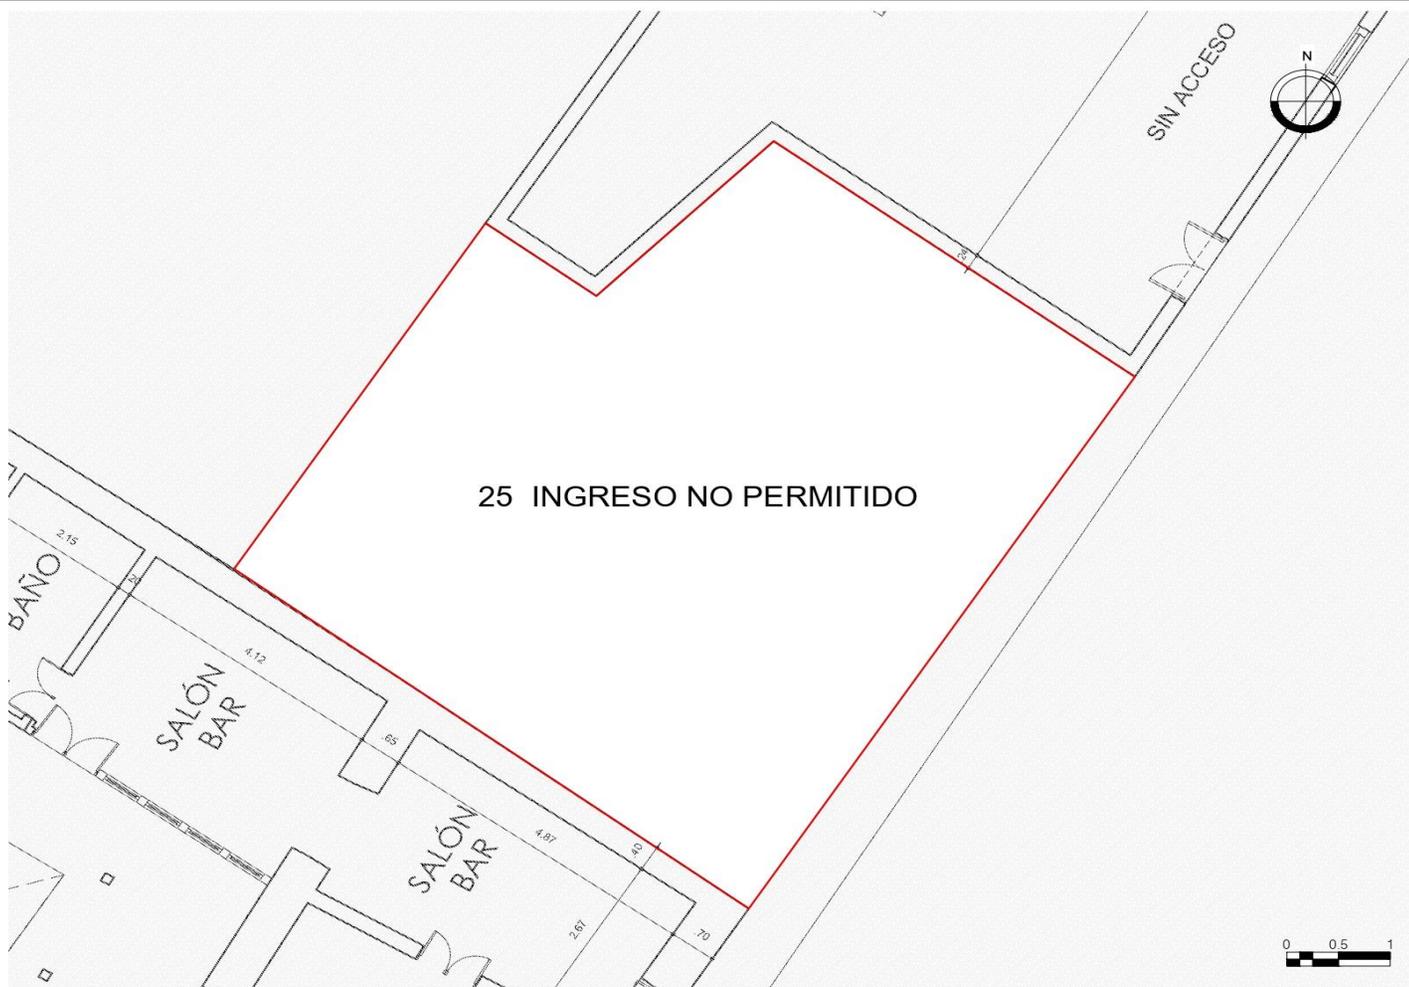
Planta primer piso

14. DESCRIPCIÓN						17. RESEÑA HISTÓRICA							
<p>Inmueble de 1 piso, paramentado en un predio medianero con forma irregular, cuyas dimensiones son: frente de 10.30 m y fondo de 9.30m, logrando una proporción de 1 a 1.1 veces aproximadamente, con frente sobre la Carrera 3. La ocupación del predio se realiza a través de 2 volúmenes aislados por patio central. Su uso actual es residencial. Desde la carrera, se accede a la edificación a través de un zaguán lateral que entrega a patio principal. La fachada está resuelta en un cuerpo con sobre cimientado en piedra a la vista, 4 vanos verticales (1 de acceso con portada compuesta, pilastras laterales en ladrillo a la vista con basas y un friso en ladrillo sobresaliente y 3 de ventana), y alero de caja con canes a la vista. El sistema estructural es de muros de carga en ladrillo, pintados y pintados, y cubierta a dos aguas con estructura en madera y teja de barro. La carpintería es de madera.</p>						<p>Inmueble construido a principios del siglo XX, en el periodo republicano. Destinado para uso residencial, actualmente no se identifica su uso. Su propietario actual es Natalia Estefanía Latorre Godoy. No se conocen datos de autor, diseñador o constructor. Hasta 1976, según aerofotografía histórica, se observa un inmueble de volumen de única crujía con patio posterior. Actualmente se evidencia construcción de un volumen aislado de 1 piso en el área del patio, con materiales, técnica y estilo diferentes al original, y la construcción de un volumen que sobresale de la crujía. No presenta solicitudes de intervención y no hay antecedentes de archivo.</p>

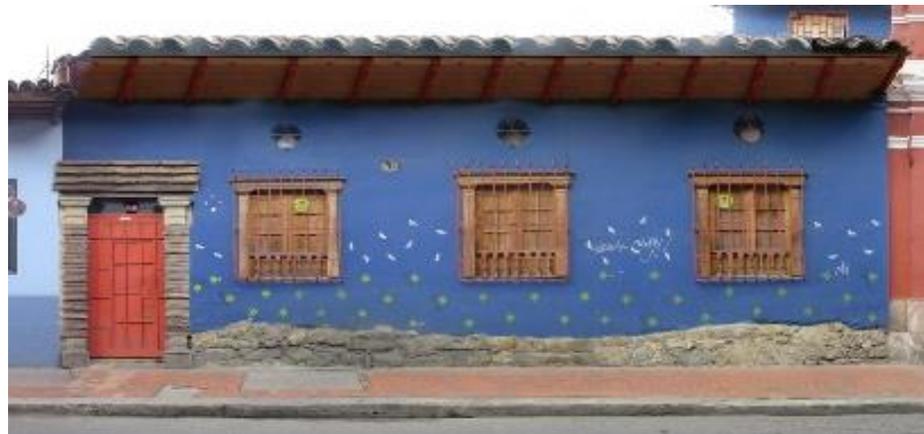
Fachada Oriente

Valor estético: De acuerdo con lo descrito y su valoración histórica, el inmueble puede leerse de forma integral a pesar de sus modificaciones e intervenciones. Es representativo del periodo republicano de principios del siglo XX y de la consolidación urbana de la época con remanentes del trazado tradicional. Conserva su tipología original, su repertorio formal está caracterizado por elementos ornamentales de fachada como: zócalo, alero, carpintería y cubierta de barro.
