**FICHA DE INVENTARIO Y VALORACIÓN DE BIENES
CULTURALES INMUEBLES**
USO EXCLUSIVO DEL MINISTERIO DE CULTURA

INMUEBLE No MZ 031

1.1. Nombre del Bien	KR 3 12 17	1.2. Otros nombres	N.A.
1.3. Pertenece a valoración colectiva	No	1.4. Nombre	N.A.

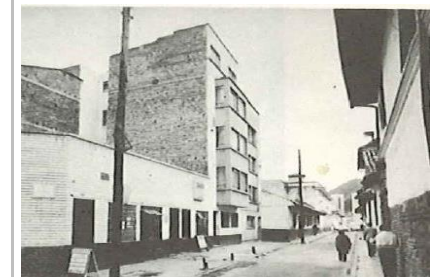
10. FOTOGRAFÍA DEL CONTEXTO
11. FOTOGRAFÍA ANTIGUA

Fuente: Recorridos fotográficos por el centro de Bogotá, Noviembre 1981 - Febrero 1982, Colcultura

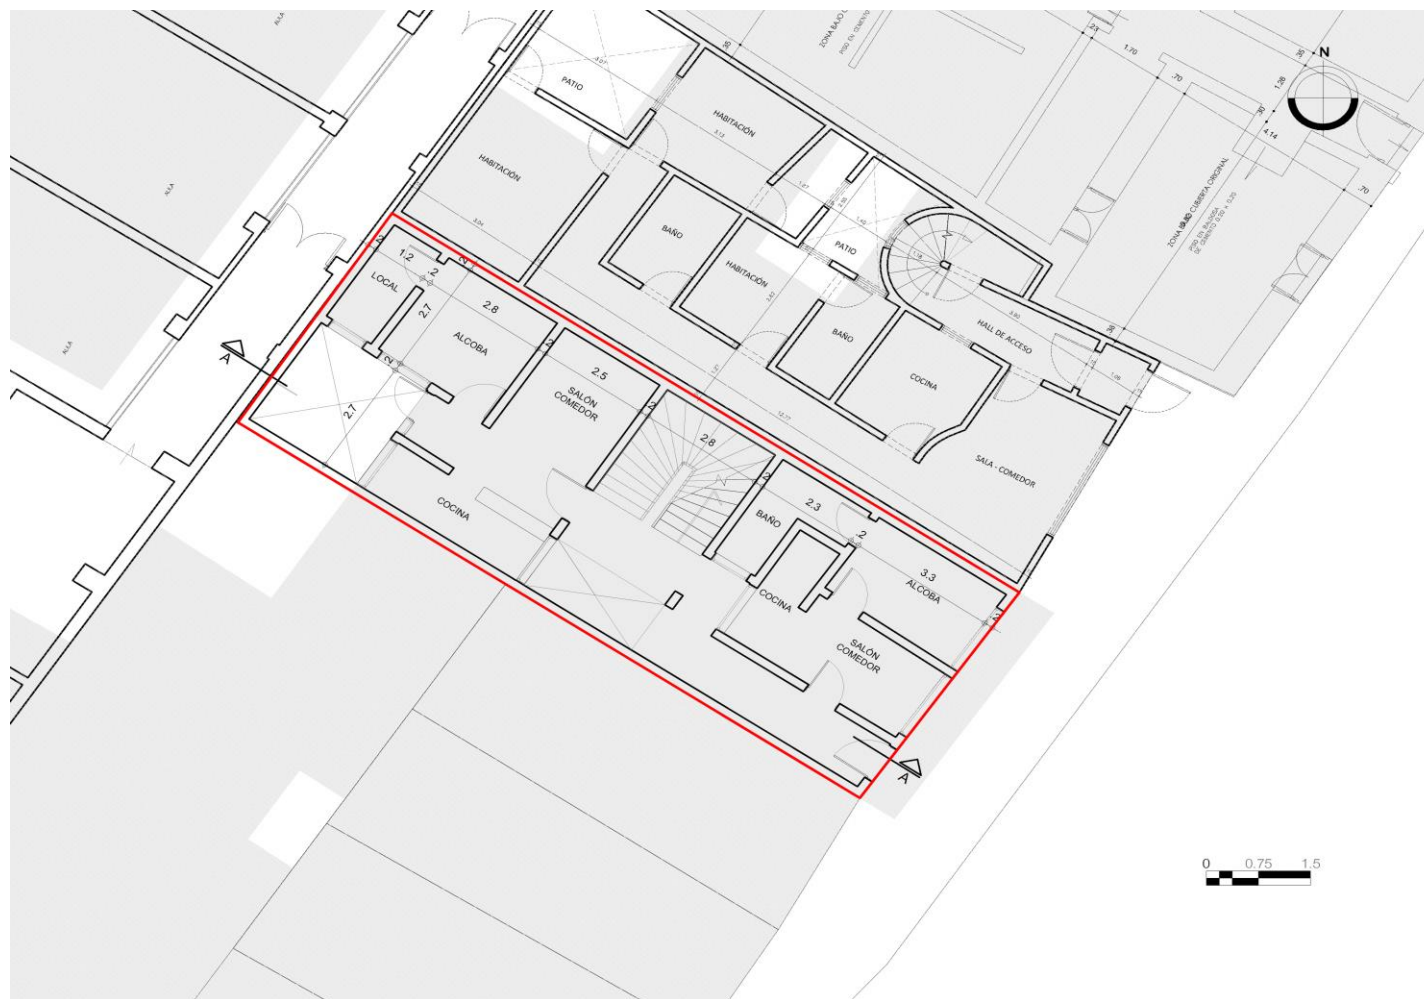
Planta primer piso

14. DESCRIPCIÓN						17. RESEÑA HISTÓRICA																										
<p>Inmueble de 5 pisos, paramentado en un predio medianero con forma rectangular, cuyas dimensiones son: frente de 6.00 m y fondo de 16.27 m, logrando una proporción de 1 a 2.7 veces aproximadamente, con frente sobre la carrera 3. La ocupación del predio se realiza a partir de un volumen con un patio lateral y un patio posterior esquinero. Su uso actual es mixto entre comercial y residencial. Desde la carrera 3, se accede a la edificación a través de vano lateral de acceso con corredor que conduce a un patio lateral con escalera de dos tramos y están ubicados dos unidades de vivienda. La fachada está resuelta en tres cuerpos: uno que corresponde al 1° piso del inmueble; otro alto que comprende del 2° al 4° piso, y el último remara en una terraza. Cuenta con 1 vano de acceso y 5 de ventana con alfaja y una cornisa tipo listel. El sistema estructural es en muros de carga en ladrillo, pañetados y pintados, entrepisos en concreto y cubierta a 1 agua con estructura de madera. La carpintería es metálica.</p>						<p>Inmueble construido en década de los 40, en el periodo de la transición, con interpretación de los principios del diseño moderno. Destinado para uso residencial, actualmente su uso es mixto entre comercial y residencial. Su propietario actual es Luis Alberto Londoño Bernal. No se conocen datos de autor, diseñador o constructor. Hasta 1936, según aerofotografía histórica, se observa un inmueble de volumen compacto, el cual hace parte de una unidad arquitectónica con los predios colindantes y consta de un patio central, el cual fue demolido y subdividido en los años 40. Actualmente no se evidencian intervenciones o modificaciones. No se conocen datos de solicitudes de intervención ni de antecedentes de archivo.</p>

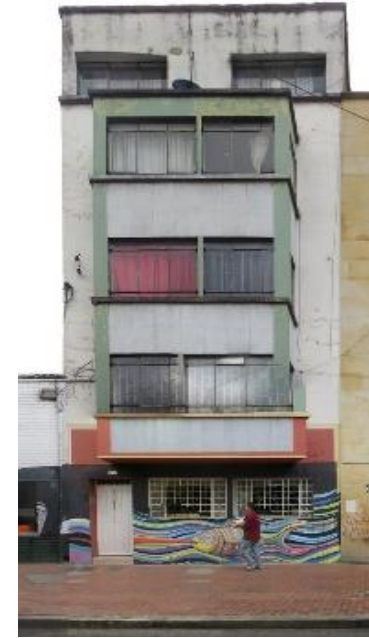
Fachada Oriente

Valor estético: De acuerdo con lo descrito y su valoración histórica, el inmueble puede leerse de forma integral. Es representativo del periodo de la transición de la década de los 40 y de la consolidación urbana de la época con remanentes del trazado tradicional. Denota los principios del diseño moderno tales como su tratamiento volumétrico mediante formas simples, fachada sobria y líneas de remate que enfatizan la horizontalidad.
